感潮河川直下における沈埋トンネルの変状と対策

東日本旅客鉄道株式会社

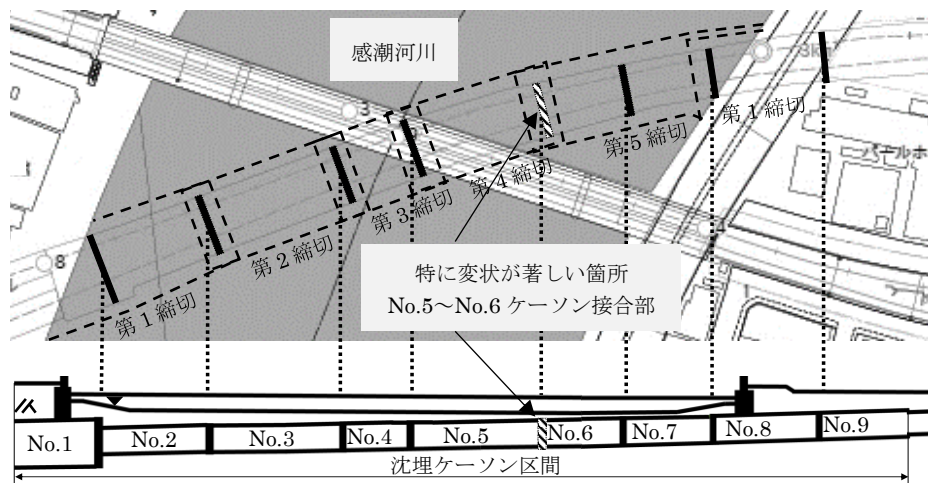
図-1 平面図ならびに縦断面図

2020年6月に本トンネルの随時検査を実施し、沈埋ケーソンのNo.5～No.6接合部中壁において浮き（縦3×横2m）の変状が確認された。その後、浮き箇所のたたき落しを実施したところ、かぶり厚さ50mmの位置で、主筋の著しい鉄筋腐食が確認された。そして、その一部の箇所でケーソン一般部と接合部の鉄筋の接続状況が不明であった。また、当該接合部の上床版からの漏水が確認されたが、その他の部位では確認されなかった。

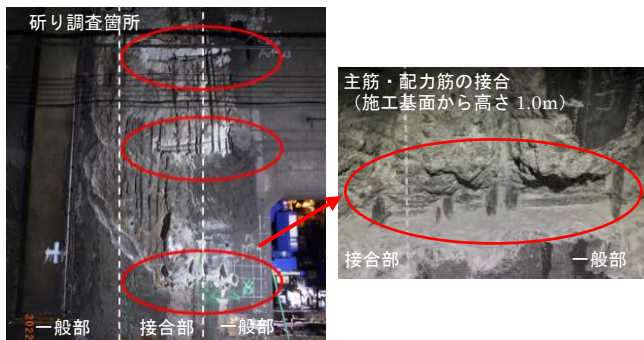
図-4 斫り調査結果

さらに、接合部と一般部の境界において矧り調査を行った。施工基面からの高さを3水準（1.5, 3.0, 4.5m）設定し、一般部と接合部の配力筋の接続状況を確認した。その結果、いずれの設定高さも配力筋は接続されて

いることが確認された。また、かぶり深さは、高さ 1.5m の位置（健全部）では 100 mm、高さ 4.5m の位置（変状部）では 50 mm であることが確認された。（図-4 参照）。

工事誌や財産図、現場調査結果をふまえ、変状は、当該の接合部において継目やひび割れから塩化物イオン混じりの漏水が躯体コンクリート内に浸透し、かぶり不足など施工時の影響に起因して鉄筋の腐食、体積膨張が生じ、かぶりコンクリートの浮きが発生したと考えられる。

現場調査の結果より塩化物イオン混じりの漏水と、かぶり不足が主因と考えられ、塩化物イオンの遮断を目的として当該の接合部における止水注入工と断面修復工を対策工として選定した。止水注入工は漏水の再発防止の観点から、水膨潤形の高分子系材料（親水性ポリウレタン系樹脂や反応型アクリル系樹脂）を選定した²⁾。また、断面修復工については塩化物イオンが躯体コンクリート内に浸透し、鉄筋位置で限界値以上の濃度に達しているため、亜硝酸塩を放出して塩化物イオンを吸着する塩分吸着剤を混入したポリマーセメントモルタルあるいは、カルシウムアルミネート化合物により塩化物イオンを固相塩素化（フリーデル氏塩）する塩分固定剤を混入したポリマーセメントモルタルの使用を検討し、工事を計画する。

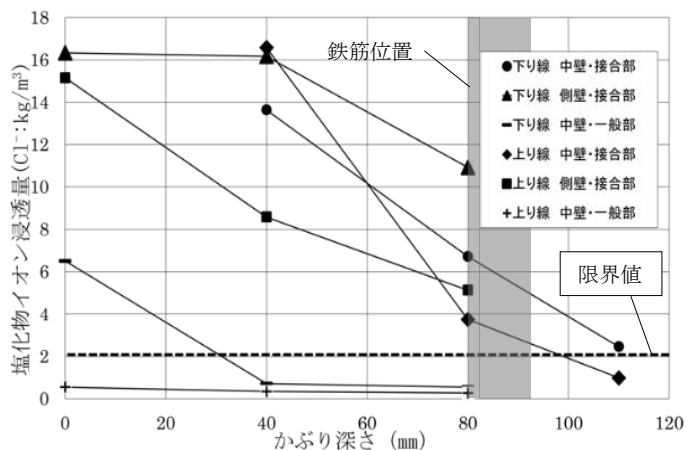
図-5 塩化物イオン浸透深さ

躯体コンクリートへの塩化物イオンの浸透深さを把握するため、コアを採取し JIS A 1154 に準拠してかぶり深さ方向の塩化物イオン濃度を測定した（図-5 参照）。その結果、一般部で深さ 40 mm より深い位置に塩化物イオンはほとんど浸透していない一方で、接合部では鉄筋のある位置（測定深さ 80~100 mm）で概ね 3 kg/m^3 以上の塩化物イオンが浸透していた。これより当該の接合部にはコンクリート中の塩化物イオン含有量の限界値 2 kg/m^3 以上の塩化物イオンが浸透していることが確認された。
