地下鉄箱型トンネルの軌道面及び背面における塩分浸透性に関する考察（その1）

東京地下鉄（株） 正会員 ○中村 幸江
 東京地下鉄（株） 諸橋 由治
 東京地下鉄（株） 大澤 篤
 （株）メトロレールファシリティーズ 正会員 渡辺 貞之

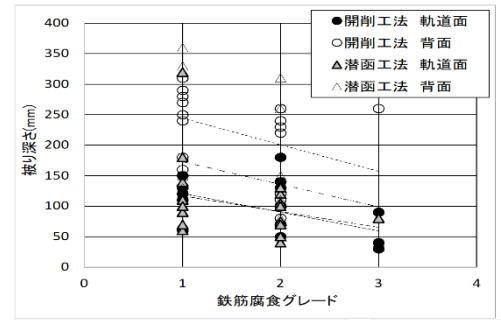
図-4 鉄筋の被り深さと腐食グレード

鉄筋の被り深さと腐食度の関係を図-4に示す。鉄筋の腐食度は、はつり調査により鉄筋を露出させ腐食の程度を調査¹⁾した。腐食度と被り深さについては、施工方法及び軌道面・背面に関わらず被り深さが浅いほど腐食が進む傾向を示した。

- ① 鉄筋の腐食度は、被り深さが浅いほど進んでいた。
- ② 塩化物イオン濃度が高いほど鉄筋の腐食度が進むが、ばらつきが大きく、鉄筋の腐食度に軌道面と背面における顕著な違いは確認できなかった。
- ③ 塩化物イオンの浸透傾向は、施工法別で軌道面と背面に違いが確認された。開削工法は軌道面の漏水箇所では塩化物イオンの浸透が高く、背面は残置した鋼矢板や防水層の影響によりほとんど浸透していなかった。一方、潜函工法は、塩化物イオンを含む地下水に接している背面が高く、軌道面は漏水が少ないため塩分浸透が少なかった。

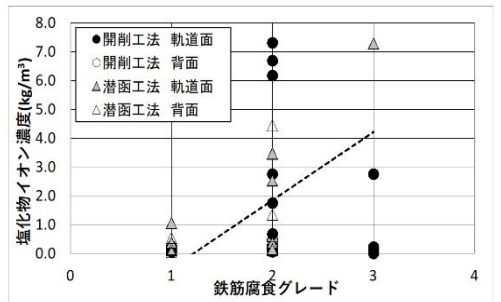
図-5 塩化物濃度と鉄筋の腐食グレード

鉄筋位置での塩化物イオン濃度と腐食度の関係を図-5に示す。塩化物イオン濃度が高い箇所は腐食度が進む傾向にあるが、ばらつきが認められた。鉄筋位置での鋼材腐食発生限界塩化物イオン濃度²⁾を超えた箇所でもグレード2が多く、逆に超えていない箇所でもグレード3が確認された。これは鉄筋腐食の調査箇所が塩化物イオン濃度の調査箇所とずれていることが原因と推測される。

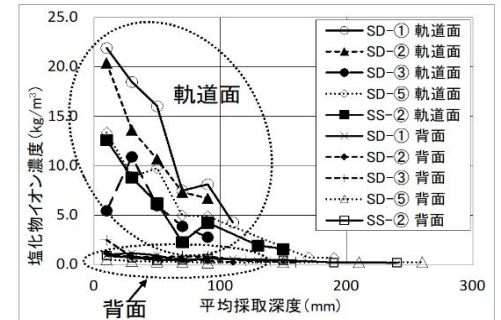
図-6 開削工法の塩化物濃度(損傷部)

施工法別に軌道面と背面における塩化物イオン濃度の変化について、深さ方向毎に計測した結果を図-6, 7に示す。開削工法で施工された箇所は、軌道面側で漏水がありその影響を受けた箇所を損傷部としてまとめたものを図-6に示す。その結果、軌道面側の深度0~20mmでは5~22kg/m³と塩化物イオン濃度が高く、深度が100mm付近でも3~8kg/m³であった。一方、背面側は残置した鋼矢板や防水層が影響したためか、塩化物イオンの浸透が少なく2kg/m³以下であった。また、軌道面側で漏水の影響を受けた形跡のない箇所は、塩化物イオンの供給が無いため浸透した形跡はわずかだった。

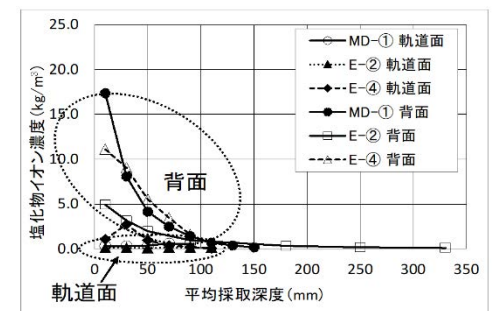
図-7 潜函工法の塩化物濃度

潜函工法で施工された箇所を図-7に示す。軌道面側での浸透が少ないのに対して、背面側の塩化物イオン濃度が高く深度0~20mmでは、5~17kg/m³を示し開削工法と逆の結果となった。施工方法の違いによる影響や、軌道面側では漏水が少なく塩化物イオンの供給が少ないため、浸透が少なかったと推測される。背面側では開削工法のように鋼矢板や防水層がないため、直接地下水に接して時間が経過したことが、塩化物イオン濃度が高くなった原因と考えられる。
