## 貼付型防食部材「インフラフレキシシート」の実環境下での耐久性調査

#### 2.1 A 橋(実環境下)に設置したインフラフレキシシートの耐久性評価

対象：A 橋（宮城県東松島市：図2）

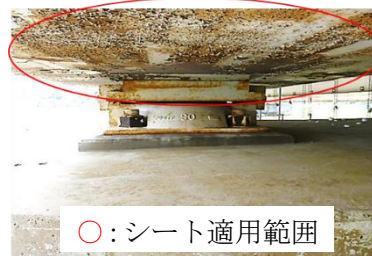
図3 老朽化した更新前の変位制限装置下フランジ面

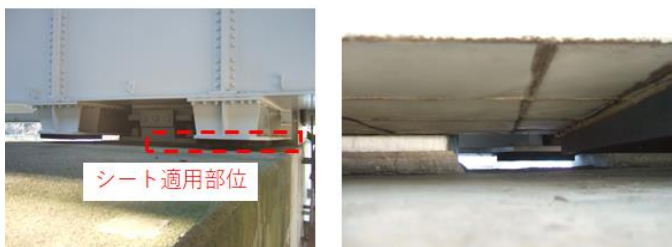
図6, 7にインフラフレキシート適用箇所と適用5年経過後のシート外観写真を示す。下り線側および上り線側いずれにおいてもシート設置箇所表面や端部からの錆発生やシートの剥離、浮きは認められず、現時点では良好な外観を維持していた。また、図8, 9に適用5年経過後の事後評価試験体の外観と光沢度測定結果を示す。事後評価試験体のシートにおいても健全な状態を維持していることがわかった。また、光沢保持率は、5年経過後においても大きな変化は見られなかった。2年経過時点で一部変動した要因として、計測時に除去しきれなかった微細な土埃等の汚れがその後の計測時は除去できたためと考える。これらの結果から、インフラフレキシートは実環境下で5年経過後においても耐久性が良好であることがわかった。

図6 下り線側の対象部位 (右：防食シート外観)

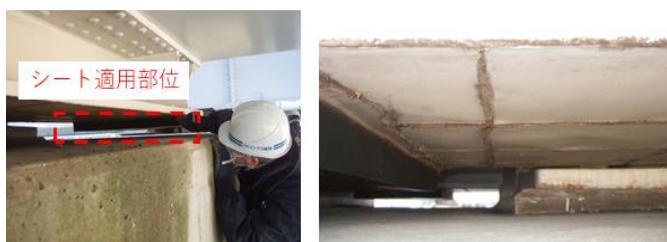
図7 上り線側の対象部位 (右：防食シート外観)

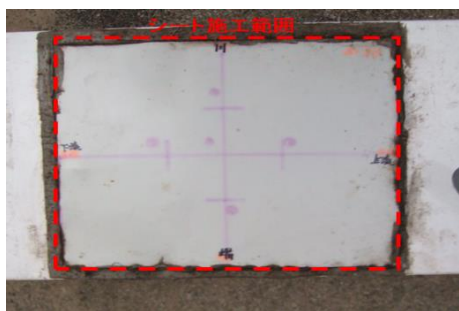
図8 事後評価試験体の外観

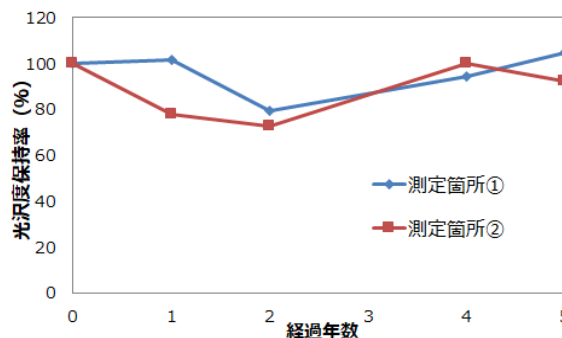
図9 各測定箇所の光沢保持率の変化
