## 炭素繊維巻立て工法の表面保護工としてのふっ素塗装の有効性に関する検証

西日本高速道路エンジニアリング九州(株) 正会員 ○副島 真一  
非会員 萩島 裕士

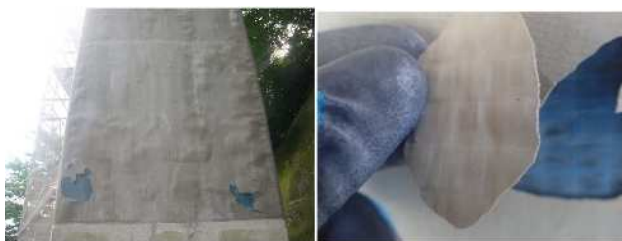
耐震補強工事における橋梁下部工補強である炭素繊維巻立て工法では、紫外線などの外的要因による繊維シートの劣化・損傷を防ぐことを目的として、仕上げ材による表面保護工を施工する。大分自動車道(湯布院 IC～別府 IC 間)における同工法の先行工事では、保護工として、ポリマーセメントモルタルの 1mm 仕上げ(以下、「モルタル仕上げ」という)で施工していたが、写真-1 に示すとおり、保護工に浮きやはく離などの不具合が生じた。そこで、モルタル仕上げによる同様の事象を防ぐため、代替工法を検討し、後続工事では、保護工として「ふっ素塗装仕上げ」を採用している。

写真-1 モルタルの浮き・剥離状況

炭素繊維巻立て工法の表面保護工として、NEXCO 西日本の現行の設計要領では、「モルタルによる 1mm 仕上げ(一般部)もしくは 10mm 仕上げ(土中部)」となっている。しかし、前述したように、先行工事のモルタル 1mm 仕上げ箇所において、多くの浮きや剥離が確認され、施工の手直しが多数発生した。これは、当該区間における、「湿度が高い」、「平均気温が低い」、「寒暖差が大きい」、などの厳しい環境下での施工により、目視では観察しにくい結露等による影響であると考えられた。
