## コンテナターミナルにおけるインターロッキングブロック舗装の耐久性評価結果

太平洋プレコン工業株式会社 正会員 ○河野 亜沙子, 住岡 雅之  
 阪神国際港湾株式会社 正会員 切原 一彦, 播本 貴之

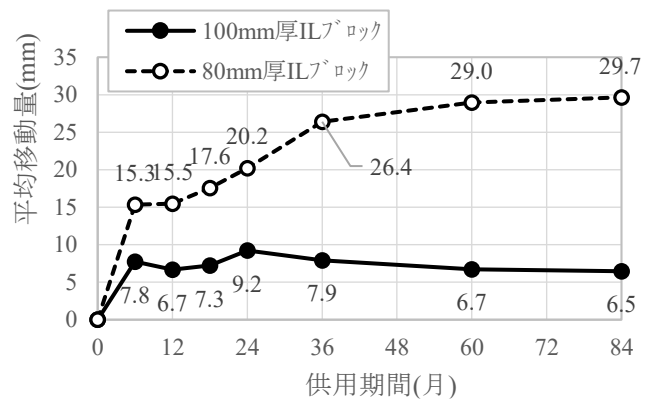
図-3 ブロックの移動量比較

図-3は、ILブロック舗装における80mm厚ILブロックと100mm厚ILブロックでの7年間の移動量の比較である。100mm厚の移動は供用半年以降、収束する傾向が見られる。しかし、80mm厚の場合は供用後5年間にわたり増加する傾向を示し、供用後7年時の移動量は100mm厚と比べ5倍近くの差異が認められた。これはブロックの噛み合わせ効果が厚みの影響を大きく受ける事によると考えられる<sup>1)</sup>。

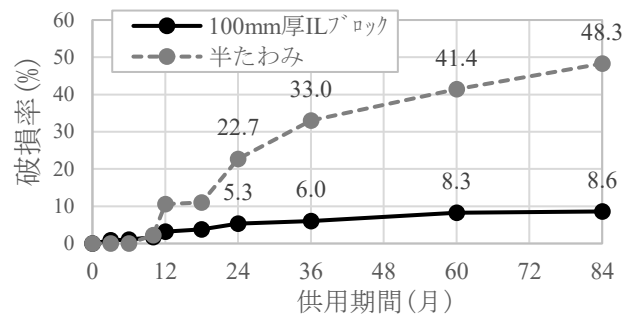
図-4 破損率の比較

図-4に半たわみ性舗装と100mm厚ILブロック舗装の破損率の推移を示す。半たわみ性舗装の破損率の算出にはメッシュ法を用い、ILブロック舗装では破損ブ

ロックの個数を調査して求めた。半たわみ性舗装の破損率は供用7年で48.3%に達し、写真-2のような線上ひび割れが発生している。一方、100mm厚ILブロック舗装の破損率は8.6%であり、破損のうち93%が軽度の欠けであり、割れの発生は認められなかった。

表-2は、各舗装において施工時以降同一地点で小型FWDによる4.9kN 載荷時の載荷板直下のたわみ量(D<sub>0</sub>)を測定し、舗装体の支持力を示す面上変形係数<sup>2)</sup>を算出した結果である。80mm厚ILブロック舗装の面上変形係数は100mm厚の半分以下であり、これは路盤構造やブロック厚の差異に加え、ブロックの移動によって目地幅が広がり目地砂が消失したことによると考えられる。また、半たわみ舗装の面上変形係数は、供用5年時以降で100mm厚ILブロック舗装を下回っている。これは図-4に示すように、半たわみ舗装は供用に伴ってひび割れが発生・進展し、破損率が増加することで面上変形係数が低下したものと考えられる。
