電気抵抗値の計測によるブリスタリング補修箇所の対策工法の評価に関する一検討

国立研究開発法人 土木研究所 寒地土木研究所 正会員 ○星 卓見
 同上 正会員 上野 千草
 同上 正会員 丸山 記美雄

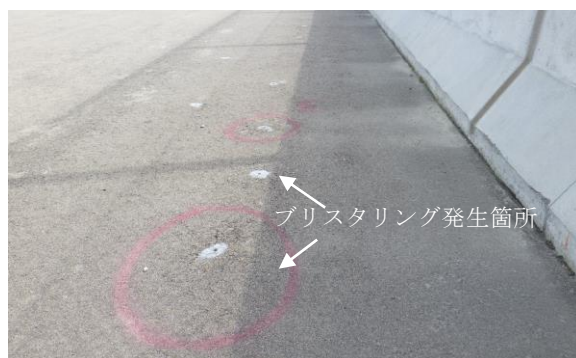
ブリスタリング発生箇所の状況を写真-1に示す。開削調査の結果、床版と床版防水層間の剥離および床版防水層と基層間の剥離の2種類が確認された。前者はコンクリート床版に含まれる水分が床版防水施工後に床版と床版防水層の層間に滞留し、気温の上昇により水蒸気となってブリスタリングが発生したと推察された。後者は前者によって発生したブリスタリングにより、アスファルト混合物層に生じたひび割れ部から床版防水層と基層の間に侵入した水分が層間を伝わり拡散し、暖められて水蒸気が発生することで、前者とは異なる位置に新たにブリスタリングが生じたと考えられる。

写真-1 ブリスタリング発生状況

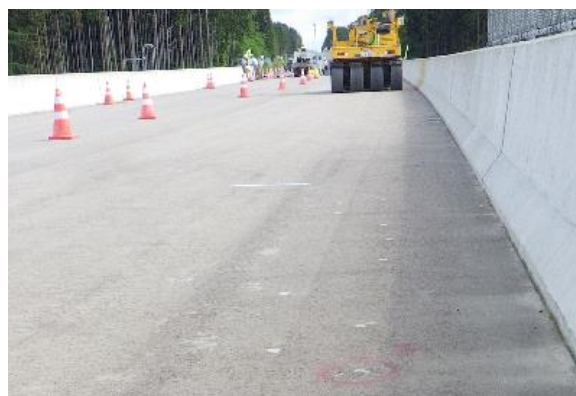
写真-2 転圧による層間接着状況

補修対策は上記の仮定を基に、既往の事例を参考にし、ブリスタリング中央部にハンドドリルで削孔してブリスタリング内の空気の抜け道を作って層間を乾燥させた後、写真-2に示すとおりタイヤローラーを用いて転圧し、層間に滞留した空気を抜くことで層間を再接着させる手法を採用した。

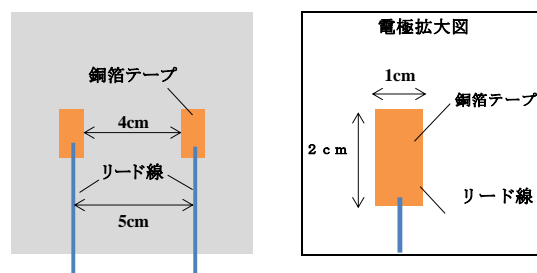
図-1 計測手法の概要

補修対策により層間が適切に接着していれば、層間に水分が浸入してブリスタリングが再発することはないと考えられる。そこで、筆者らがこれまでに開発した舗装層間の水分検知技術として、図-1に示すとおり電極を舗装層間に配置し、電極間の電気抵抗値の計測を行う技術を用いて、ブリスタリング発生箇所の層間の滞水状況と、補修対策後の水分浸入の有無を判定し、補修対策の効果を検証した。なお、当該技術は電極間に水分が存在すると電流が流れやすく電気抵抗値が低くなり、乾燥状態であると電流が流れにくく電気抵抗値が高くなる特性に着目し、層間の水分の有無を判定するものである。

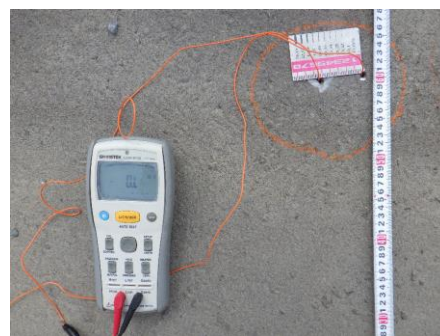
写真-3 対策直前計測状況

なお、電気抵抗値の計測には対象箇所にて2つの電極を設置する必要があるため、写真-3 に示すように同一のブリスタリング箇所内でハンドドリル孔から5 cm 離れた位置に2つ目の孔を設け、電極となるリード線先端を層間に埋設した。また、ハンドドリル孔は水の浸入を防ぐため、タイヤローラによる転圧後、速やかにアスファルト系シーラ材を充填して止水した。リード線は写真-4 に示すように基層-表層間を通し、舗装端部から立ち上げ、表層舗設後も層間の電気抵抗値を計測できるように設置した。

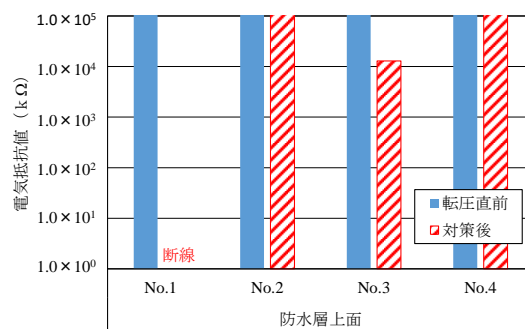
図-2 電気抵抗値計測結果

ハンドドリル削孔後、タイヤローラによる転圧を実施する直前に層間の乾燥状況を把握することを目的に電気抵抗値を計測した。計測結果を図-2 に示す。計測を行った4点全てで、計測に使用した LCR メータの測定上限範囲 $1.0 \times 10^5 \text{k}\Omega$ を超える値となり、水分がほとんど存在しない乾燥状態と判断される結果となった。

補修対策の実施から3ヶ月後に、水の再浸入の有無を把握することを目的に電気抵抗値を計測した。計測結果を図-2 に併せて示す。No.1 はリード線立ち上げ部の断線により計測不能となったが、No.2 および No.4 では対策直前と同様の値となり、水分が存在しない乾燥状態と判断される結果となった。また No.3 においては $1.0 \times 10^4 \text{k}\Omega$ オーダーの値を計測したが、削孔直後と比較して高い値となっており、概ね乾燥状態を維持していると考えられた。

以上の結果より、ブリスタリング発生箇所を削孔し、タイヤローラで転圧することで層間に溜まった空気および水分を抜いて層間を再接着させる手法で、補修対策の実施から3ヶ月後においても水分の浸入を抑制していると評価できる結果を得た。今後も継続的に計測を行い効果の持続性を評価する予定である。
