アスファルト舗装の早期劣化要因についての一考察

(株)オリエンタルコンサルタンツ 正会員 ○森 飛翔

1. 調査目的

舗装点検要領では、使用目標年数よりも早期の段階で診断区分Ⅲとなる箇所（以後、早期劣化区間）は、舗装体の構造的な劣化が疑われる。本稿は、早期劣化区間における要因追及と今後の修繕の際の詳細調査手法の参考とするため、各箇所の状況に応じた詳細調査を行い、構造劣化の要因分析を行うことを目的とした。

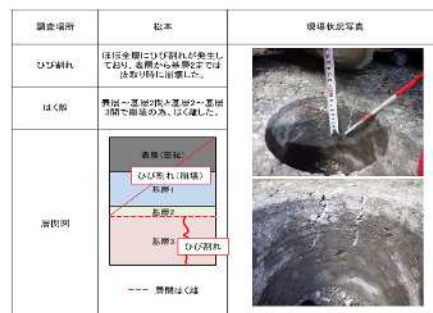
図2 乾式採取コアと水のしみ出し（No.1）

FWD試験の結果、区間平均のたわみ量は443 μ mであり、路線全体でN6交通の許容たわみ量（400 μ m）を上回っていた。

コア採取において、ひび割れの舗装体内への進行、層間からの水のしみ出しが確認された（図2）。ひび割れは全層におよび、抜取りと同時に崩壊する層や、層間剥離が多く確認された。また、設計資料上に無い層（基層2：約2cm）が存在しており、修繕工事等の際の『切削残り』に該当すると考えられた（図3）。

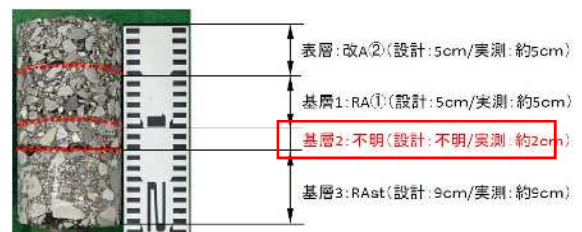
図3 湿式採取コアと切削残り (No. 1)

物性試験の結果においても、当該箇所のアスファルトは密度の低下、圧裂強度の低下、透水係数の増加、層間引張強度の低下も確認された。

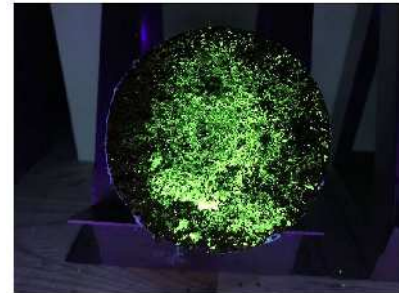
図4 簡易界面浸透試験結果 (No. 1)

簡易界面浸透試験からは、基層間においても水平方向の水の広がり確認された(図4)。

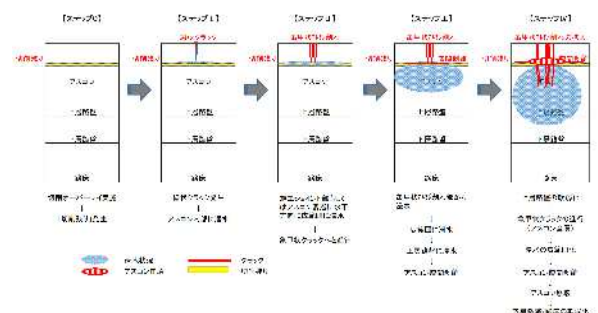
図5 切削残り箇所の損傷進行メカニズム (No. 1)

これらのことから、当該箇所においては、『切削残り』のような脆弱層が存在することで、早期にひび割れが発生し、水の侵入によりひび割れが亀甲状へと発展し、さらに舗装体内部の損傷が加速していく、という早期劣化メカニズムが考えられた(図5)。

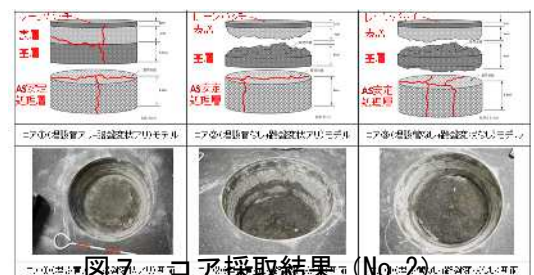
図7 コア採取結果 (No. 2)

コア採取の結果、表基層の崩壊やAS安定処理層のひび割れ、基層やAS安定処理層の深さにおける水のしみ出しが確認された(図7)。一方で、路盤においては水のしみ出し等は確認されなかった。

上記より、当該箇所においては、表層部の透水および帯水により骨材の剥離等がみられ、表層基層界面での剥離に繋がり、繰り返し荷重によりひび割れや剥離が舗装体内部へ進行し、これらの隙間が水道となり基層とAS安定処理層の界面で剥離が生じ、AS安定処理層のひび割れが進行する、という早期劣化メカニズムが考えられた。
