## 積雪寒冷地における L 型プレキャスト擁壁のアルカリシリカ反応と凍害による複合劣化の岩石学的調査

中日本ハイウェイ・エンジニアリング名古屋(株)金沢支店 正会員 ○河尻 留奈  
 中日本ハイウェイ・エンジニアリング名古屋(株)金沢支店 正会員 小塚 正博  
 (株)野村昌弘の研究所 正会員 野村 昌弘  
 中日本ハイウェイ・エンジニアリング名古屋(株) 正会員 鳥居 和之

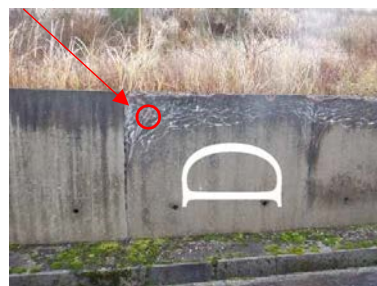
写真 1 に L 型 PCa 擁壁のひび割れ発生状況を示す。ひ

び割れが発生した擁壁は数箇所あり、その発生の有無に規則性がなくランダムであり、同じロットで工場製作されたものではない可能性がある。ひび割れの形状は凍害特有の隅角部における D クラックの形状を呈していた。また、側道側の表面ではひび割れに沿って遊離石灰が認め

写真 1 L 型 PCa 擁壁のひび割れの発生状況

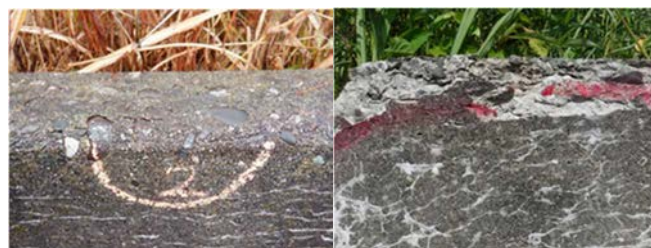
(a) ポップアウト

(b) スケーリング

写真 2 天端の劣化状況

められ、写真2に示すように天端ではポップアウトやスケールリングも発生していた。

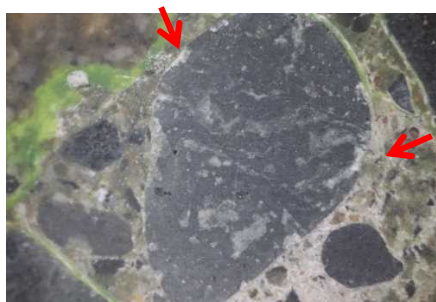
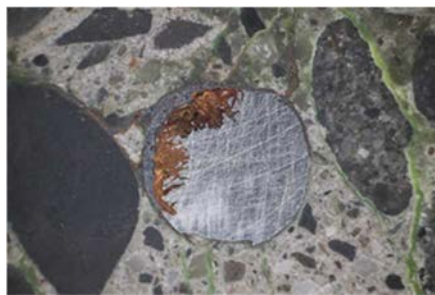
(a) 流紋岩(砂利)からのゲル滲み出し (b) 鉄筋腐食と腐食生成物

写真3 実体顕微鏡および蛍光顕微鏡によるコアの切断面観察

写真3に実体顕微鏡によるコアの切断面観察結果を示す。安山岩、流紋岩、溶結凝灰岩にASRゲルの滲出が確認されるものの、ASRは比較的軽微であった。擁壁内の鉄筋は腐食が進行しており、腐食生成物が一部ひび割れや空隙を充填している様子が確認された。

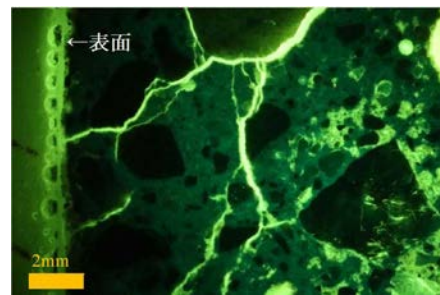
写真4 蛍光顕微鏡によるひび割れ

L型PCaにはAE気泡の連行が認められず、non-AEコンクリートと推定された。写真4に示すように、ひび割れは砂利周囲の空隙を結ぶように発達し、表面側(側道側)へと進展していた。一方、背面側(盛土側)では空隙やひび割れの発生が少なかった。天端付近では表面にほぼ平行なひび割れが多数発生していた。これは凍害の影響によるものと推察された。

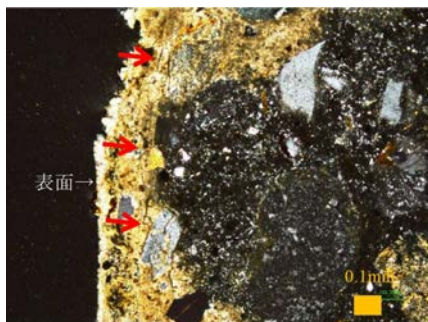
(a) 凍害による表面ひび割れ

写真5に偏光顕微鏡による観察結果を示す。擁壁の表面(側道側)および背面(盛土側)でそれぞれ平行に、凍害によるひび割れが発生していた。また、中性化した部分も確認され、ひび割れの内面は炭酸カルシウムの結晶で覆われており、ひび割れにともない中性化が進行するとともに、凍結融解の繰り返しによりセメント成分(水酸化カル

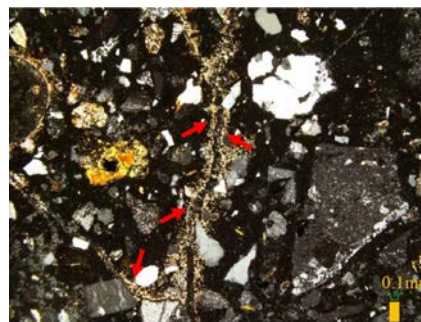
(b) ひび割れに沿う中性化の進行

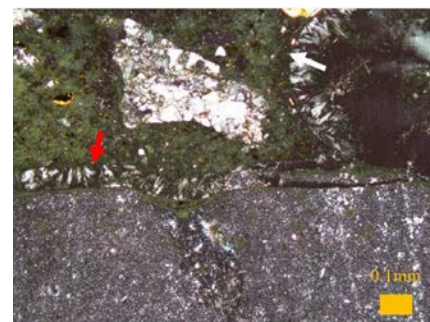
(c) エトリンガイトの発生状況

シウム)の内部からの移動が促進されたものと推定される。一方、擁壁断面方向の中央部にて空隙やひび割れにエトリンガイトの沈積が観察された。遅延形エトリンガイト生成(DEF)の可能性も考えられた。ひび割れの主たる原因はASRと凍害と推定されたが、ひび割れの発生がランダムであることから、蒸気養生時の微細ひび割れの発生により初期凍害が誘発された可能性があり、コンクリートの配合や製造工程の見直しが必要と考えられた。
