PC 連続中空床版橋の解体事例

川田建設（株）大阪支店 技術部 正会員 ○大久保 孝
 川田建設（株）大阪支店 技術部 藤原 敏晃
 川田建設（株）大阪支店 工事部 大月 義博
 西日本高速道路（株）関西支社 和歌山工事事務所 久保田 潤

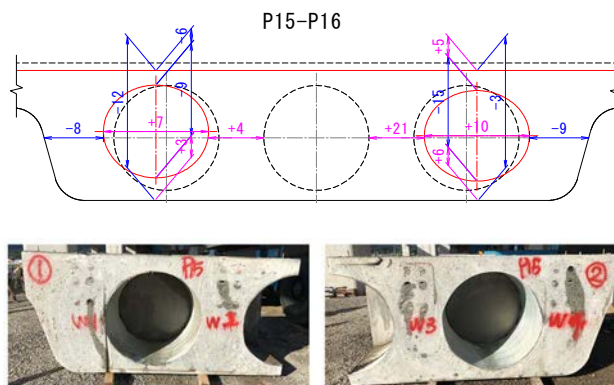
図-4 円筒型枠位置確認 (P15-P16 径間)

中空床版橋は数多く施工されてきたが、建設時の施工誤差や円筒型枠の浮き上がり、変形、移動などによる変状が顕在化している。今後の中空床版橋の補修工事に向け、円筒型枠の状態把握は貴重なデータとなる。図-4 に、代表として P15-P16 径間の調査結果を示す。

全径間に共通した傾向として、①円筒型枠は浮き上がりバンド固定により横扁平の楕円形の変形傾向が確認出来た、②下床版厚は円筒型枠浮き上がりの影響で設計値よりも増加傾向が確認出来た、③ウェブ幅は設計値に対して外ウェブは減少方向、中ウェブは増加傾向が確認出来、打設時の横移動が原因と推察した。

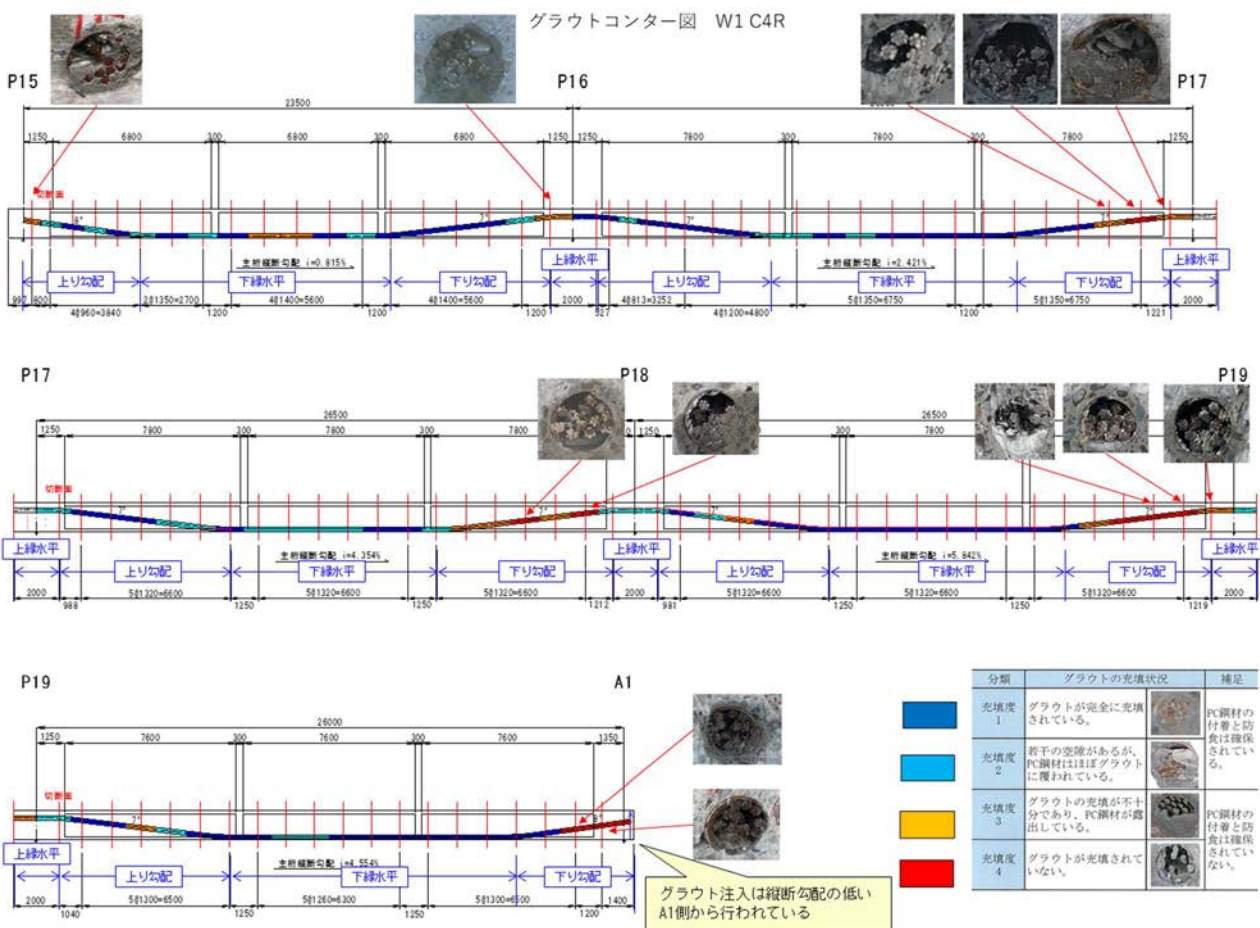
図-5 グラウト充填調査カウンター図(鋼材番号 : W1 C4R)

グラウト充填調査は、全PC鋼材を対象に、全ての切断面でグラウト充填度とPC鋼材の腐食状況を目視観察した。充填度の分類は、参考文献¹⁾に示される4分類とした。図-5に調査結果の一例を示す。結果、充填度1,2は96%、充填度3,4が4%であり、全長に渡ってグラウト充填状況は良好であった。グラウト注入は縦断勾配の低いA1橋台側から注入されたものと推察されるため、PC鋼材配置形状の位置別グラウト充填度では、下り勾配となる位置で充填不良箇所が顕著に確認出来た。これは、グラウトの先流れによるものと推察する。
