防災機能を有したパーキングエリアの設計施工について

鴻池組 正会員 ○山口 充 深澤 道博 尾郷 健
 村島 雅征 五通 公勝 白崎 駿弥
 中日本高速道路 佐藤 健太 高橋 宗平

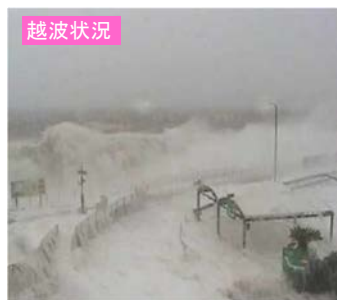
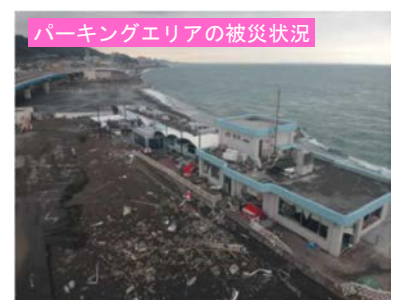
2019年10月に発生した台風19号は、最大時の中心気圧が915hPaの猛烈な台風で、10月12日19時前に大型で強い勢力で伊豆半島に上陸した。この台風の接近、通過により、日本の広範囲で大雨、暴風、高波、高潮による被害を受け、西湘パーキング（下り）も例外ではなかった（写真-1）。打ち上げ高さが20m程度の高波による越波により休憩施設の損壊等の大きな

写真-1 台風19号による被災状況

被害を受けたが、台風上陸前に西湘バイパスを通行止めとしたことにより、幸いにも人的な被害はゼロであった。その後、応急復旧として、仮設の駐車場やトイレを整備し、2019年12月3日午前6時からパーキングエリアを暫定的にオープンした。その後2020年6月に、パーキングエリアの災害復旧工事として本工事が発注され、2022年12月末のリニューアルオープンに向け施工を進めている。

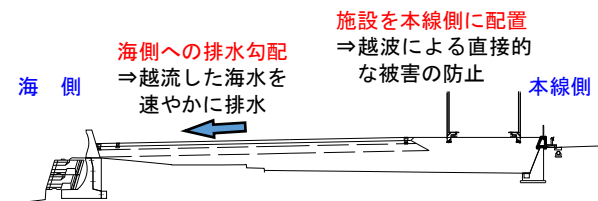
図-2 越波対策の概要

高波による被害を防止する観点からは、越波が生じない強固な護岸の築造が最良である。一方、前回の台風19号の被害で確認された高波の打ち上げ高さは20m程度であり、このクラスの越波を完全に防御するためには、パーキングエリアの地盤高さより遥かに高い擁壁が必要となるが、構造上の非現実性や費用の面からも現実的な対策ではない。このため、まずはパーキングエリアの閉鎖や本線通行止め規制によるソフト的な対策の実施により、西湘バイパスをご利用のお客さまの安全を確保する。その上で、越波の発生は許容するものの、パーキングエリアの横断排水勾配を海側に確保することで、越流した海水を速やかに排水するとともに、被災時に海側にあった施設構造物を本線側に配置することで、越波による建物の直接的な被害が生じない計画とした(図-2)。
