# 令和2年7月豪雨により被災した国道41号小坂町門坂の災害復旧について（その1） —被災の概況とそのメカニズム—

大日コンサルタント（株）正会員 ○藤井 孝文

国土交通省 中部地方整備局 高山国道事務所 非会員 蒲 雅志 田村 道雄

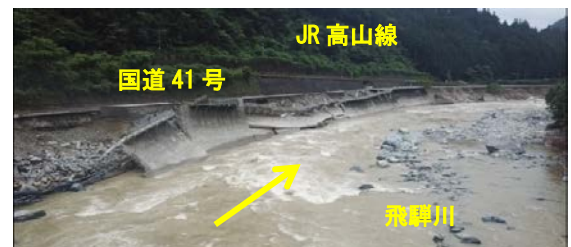
写真-1 国道41号門坂地区の被災状況(7/12撮影)

飛騨川では、戦後最大規模の出水となり、7月8日早朝、下呂市小坂町門坂地区の国道41号が約500mにわたって崩壊した。被災箇所のうち上流側200m区間は、擁壁が後方山側に倒れ込み、下流側300m区間は擁壁のほとんどが流失し河床に堆積していた。並行するJR高山本線も路床の沈下等によって運転見合せとなり、近傍に代替道路が無かったこともあって、物流や観光に大きな支障が生じた（写真-1）。

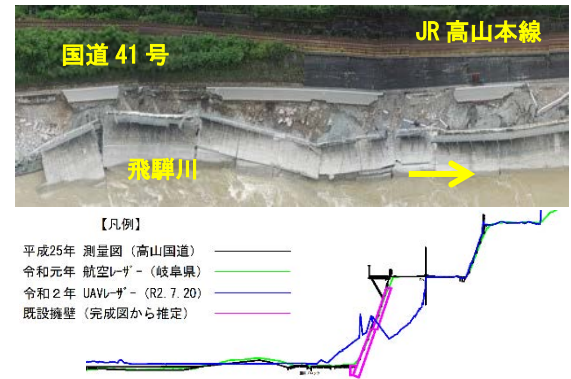
図-2 上流側（高山側）の被災状況

被災前の道路状況は、既存資料によると、コンクリート擁壁と背面盛土により構築されていた。そのうちの完成図によれば、上流側では、昭和45年門坂擁壁修繕工事により、既設石積みの前面に張りコンクリート（厚さ50cm）の擁壁が、下流側では、昭和35～36年門坂改良工事による高さ5.5～8.5mの“もたれ擁壁”が施されていた（図-2, 3）。平成25年の測量図では、擁壁前面に護床ブロックが確認され、河床の保護が行われている区間があった。また、平成25年の測量断面図と令和元年の航空レーザー測量成果（ALB）から作成した横断面図との比較では、河床形状に大きな差は無かった。

本災害の被災メカニズムを次の通り整理した。素因として、被災擁壁は平均河床勾配が $1/70$ を超える急流河道の湾曲部外側にあり、洪水時の流速が大きく、厳しい河川条件の場所にあった。誘因として、戦後最大規模の大洪水が押し寄せ、擁壁や河床に大きな流体力を作用させ、河床に局所洗堀を生じるとともに、擁壁の倒壊・流失をもたらした。また、被災状況と被災メカニズムとの関係は次の通りである。上流側では、岩崎大橋付近から下流の左岸沿いの区間が強い水衝部になり、河床洗堀が国道擁壁の基礎底面まで及び、背面の土砂が流失して、その場に擁壁が後ろに倒れ込むように被災した。下流側では、過去の中小出水では護床ブロックの設置で小康を保っていた左岸沿いの法先部が強い水衝作用で広く国道擁壁の基礎底面まで洗堀され、擁壁が前面にずれるように沈下しながら、流体力等により中間部で折損して下流に流送された。

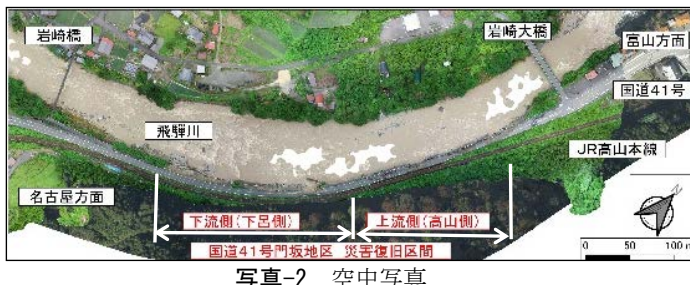
写真-2 空中写真

河道形状並びに河道諸量について地形図及び現地調査により把握した(写真-2)。河道は川幅 $B=60\text{m}$ の単断面形状で、中心曲率半径 $r_c=500\text{m}$ で右に緩弯曲しており、河床勾配 $1/60\sim 70$ 程度、河床材料 $d_{60}=約0.3\text{m}$ 、 $d_{90}=約1.0\text{m}$ であって、河岸浸食程度が非常に激しいとされるセグメントMに位置する。曲率半径・川幅比 $r_c/B=8.3 (<10)$ 、弯曲角 $63^\circ (\geq 60^\circ)$ の弯曲形状は、河道内の流れが一樣弯曲流状になることを意味し、被災箇所は、洪水時の流速が高く、侵食や洗堀のおそれのある急流河川の湾曲部外側に当たり、戦後最大規模の洪水によって、激しい侵食や洗堀が生じたといえる。

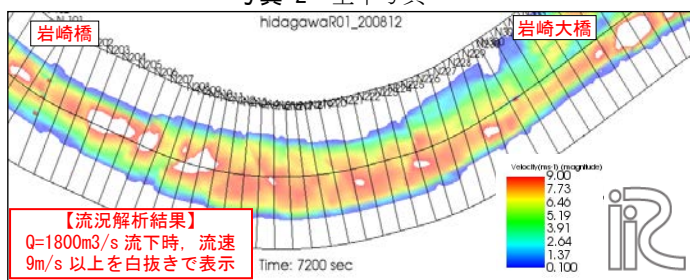
図-4 平面2次元流解析結果

被災メカニズムの分析のため、iRICのNays2DHソルバーを用いて、平面2次元流解析を実施した(図-4、表-1)。対象流量は、それぞれ下呂大橋と上呂にある県と国の水位観測所のH-Q式と比流量から推定した被災流量の $1800\text{m}^3/\text{s}$ とした。粗度係数 $n$ は、河床の凹凸が大きく、粒径の大きな石が突出することから $n=0.042$ とし、一次元不等流計算で痕跡水位と良く一致することを確認した。2次元解析の結果では、流速 $8\text{m/s}$ を越える高流速域が湾曲部外岸に接近している区間が被災区間に相当していることが判明した。

ていて、湾曲上流部で右岸の河床が高くなっていることが流速の増加に寄与したとみられる。さらに、この区間直上流の岩崎大橋付近において、右岸の山裾斜面を侵食しながら流下した迂回流と左岸沿いを短絡した直線流が合流して左岸寄りに著しい流量集中の生じていたことも本解析で確かめられた。
