令和2年7月豪雨により被災した国道41号小坂町門坂の災害復旧について（その2） — 復旧計画 —

大日コンサルタント（株） 正会員 ○高橋 篤史

国土交通省 中部地方整備局 高山国道事務所 非会員 蒲 雅志 田村 道雄

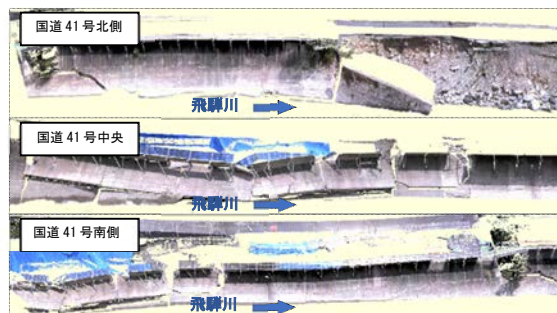
図-1 レーザ測量で取得した点群データ

国道41号やJR高山本線は、主要な交通ネットワークであり、早期復旧が求められた。被災現場は大規模に崩壊し河川の高い水位が続いていたが、迅速かつ安全に被災状況を把握する必要がある。そこで、UAV（画像、レーザ）や地上型レーザ等のICTを活用し、迅速かつ安全に被災後の地形を取得した（図-1）。

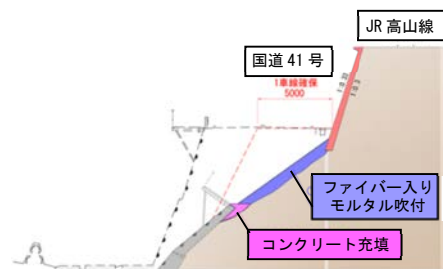
図-2 緊急崩壊防止対策

国道と隣接するJR高山本線の既設石積み擁壁は、国道路面の陥没により、基礎が露出し不安定になった。そこで、既設擁壁の基礎の前面を保護するRC擁壁を提案し、基礎の安定性を検証した。安定性の検証に用いた土質定数は、被災前の地形や土質の条件で基礎が安定していたことを想定し、その条件で転倒、滑動、支持の許容値を満足する値とした。検証結果より、幅500mm×高さ500mmのRC擁壁が必要となり、施工期間の長期化が問題となった。そこで、RC擁壁に代わり同等の抵抗力を有するファイバー入りモルタル吹付を緊急崩壊防止対策として採用した（図-2）。対策変更による工期短縮で、被災から2週間後の7/23には、JR高山本線の運転が再開された。

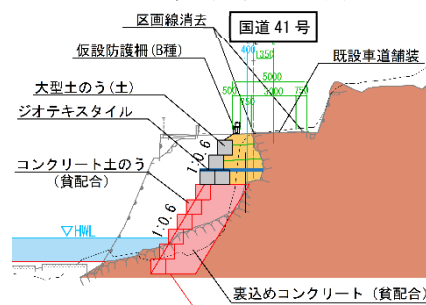
図-3 応急復旧対策

国道41号の応急復旧対策は、JR高山本線が運行し出水期を迎える状況で施工する必要があった。そのため、材料の入手が容易で、飛騨川洪水時の流水にも耐えられる構造が求められた。応急復旧の構造は、表面側にコンクリートを中詰め材とした大型土のうを積み上げ、裏込めにコンクリートを充填することで一体化を図った無筋構造のコンクリート詰の大型土のう擁壁を採用した（図-3）。採用した擁壁は、型枠が不要で材料の入手も容易であり、もたれ式擁壁に見立て、転倒、滑動、支持の許容値を満足する形状とすることで、飛騨川洪水時の流水に耐える構造とした。設計では、構造高や盛土位置により、必要部材厚が変わるため、現場での変更にも早期対応できるように、複数のケースを想定して検討した（図-4）。また、路体内に倒壊した擁壁等の異物が残置している区間があり、締め固まった現道盛土と新設盛土の強度差に留意し、急激な沈下発生防止のためのジオテキスタイルを設置して、応急復旧後の安全性向上を図った。

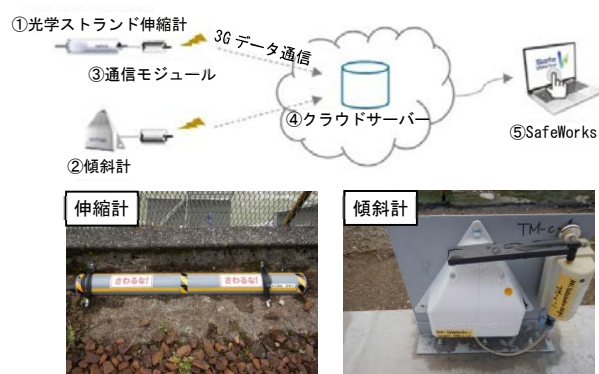
図-5 IoTセンサーによる変形監視

応急復旧対策として構築したコンクリート詰の大型土のう擁壁については、本復旧に至るまでの間のJR盛土や擁壁の安定性、応急復旧道路の安定性が懸念された。そこで、二次災害の防止、JR 開通後の安全確認のため、盛土や構造物の変状状況をリアルタイムで把握するモニタリングを実施した。モニタリングは、結果のWeb 配信や、閾値を超えた場合のアラート発信が可能な機器を使用し、IoT センサー（OSMOS, 伸縮計, 傾斜計）による盛土や構造物の変形監視（図-5）、自動追尾トータルステーション（KRC クラウド）による定点観測を実施した（図-6）。また、定点観測以外にパトロールや受注者による安全巡視を1日2回に実施し、盛土や擁壁の変状の目視確認等を行った。定点観測を自動観測することで、観測作業の省力化を図り、計測結果の即時取得により、円滑な道路監視体制を実現させた。

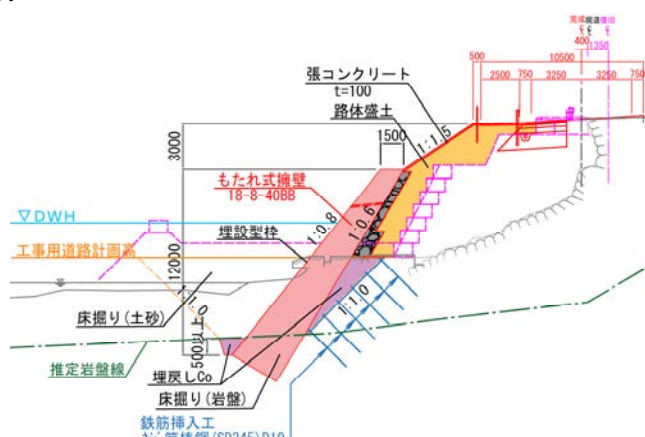
図-7 本復旧対策および補助工法（鉄筋挿入工）

国道41号の本復旧対策は、応急復旧した国道41号（1車線）が供用している状況で、非出水期間内に完成させる必要があり、飛騨川の洪水による浸食や大規模な地震にも抵抗できる強い構造が求められた。また、本復旧の擁壁の床掘り影響が、応急復旧の擁壁に近接するため、応急復旧した国道41号（応急復旧の擁壁安定を含む）の安全性を確保する必要があった。本復旧の構造は、材料の入手が容易で、現場での構造変更などにも柔軟に対応できるもたれ式擁壁を採用した（図-7）。もたれ式擁壁は、岩盤へ確実に支持させることで、洪水による浸食や大規模な地震にも抵抗できる構造とした。もたれ式擁壁の設計では、異物（既設擁壁や応急復旧の擁壁など）が混在する裏込め土の特性を、適切な土圧力として安定照査へ反映させることが課題であった。裏込め土は、空隙箇所のモルタル充填や、締固めを確実にを行うことを前提に、異物の扱いを裏込め土に含まれる巨石・巨礫と考え、砂質土として評価した。本復旧の擁壁の床掘り影響が、応急復旧の擁壁に近接する箇所については、擁壁の安定解析を行い、補助工法（鉄筋挿入工）が必要と判断した。補助工法（鉄筋挿入工）の設計では、応急復旧した国道41号（1車線）の供用後に、路面や擁壁に変状が生じていないことを踏まえ、応急復旧の設計で想定した土質定数を用いて、安定解析を行い、鉄筋挿入工の規模を設定した。
