令和2年7月豪雨により被災した国道41号小坂町門坂の災害復旧について（その3）

— 施工計画 —

大日コンサルタント（株） 正会員 ○川合 裕之

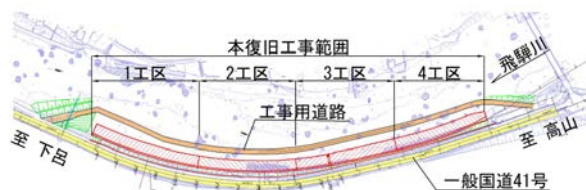
図-1 本復旧工事の工区割

本復旧工事は、JR高山本線、国道41号（1車線）を供用しながら、大規模もたれ式擁壁を安全かつ非出水期間中に河川内工事を終える必要があった。河川内工事は、非出水期間中の河川断面600m³/sを瀬替えにより確保する必要があったが、瀬替えにより施工ヤードが限定される中での4工事同時施工は、工事が錯綜するため作業の安全性低下や工程遅延が懸念された（図-1）。

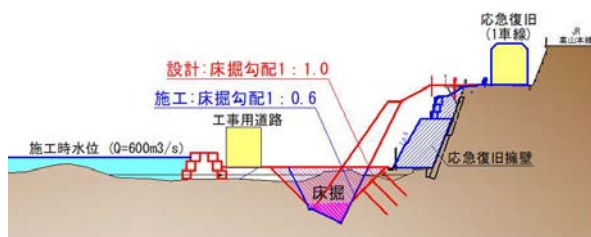
図-2 復旧断面と床掘勾配

特に、本復旧対策（もたれ式擁壁）の床掘施工は、支持層深度が既存擁壁（応急復旧擁壁：コンクリート詰め的大型土のう擁壁）の床付面から最大で約5mの深さに位置することから（図-2）、施工方法、施工手順、工事用道路や施工ヤードの有効利用について、施工者間で調整を図りながら施工を進める必要もあった。また、降雪・積雪、増水による工事工程の遅延リスクも考慮すると、河川内での狭隘施工ヤードでの工事は施工計画が重要となった。

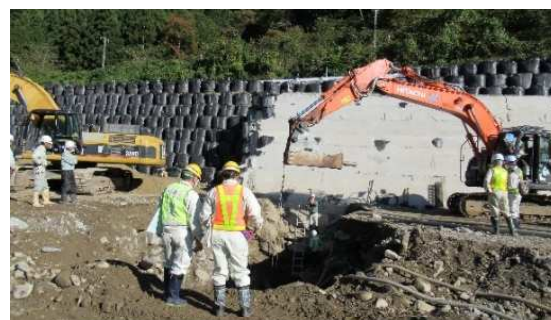
写真-1 床掘の試験施工状況

施工では、施工性の向上や工期短縮の他、巨礫やコンクリート塊が混在する現地状況から、供用道路に対する動態観測を行う前提に、支持層深度確認の試掘を兼ねた床掘の試験施工を実施したうえで（写真-1）、床掘計画を「擁壁背面勾配1:0.6+ファイバー入りモルタル吹付」へ変更した。ただし、既存擁壁の安定性を確保するため、原則1ブロック置きつつ掘り施工（分割掘削）とした（写真-2）。

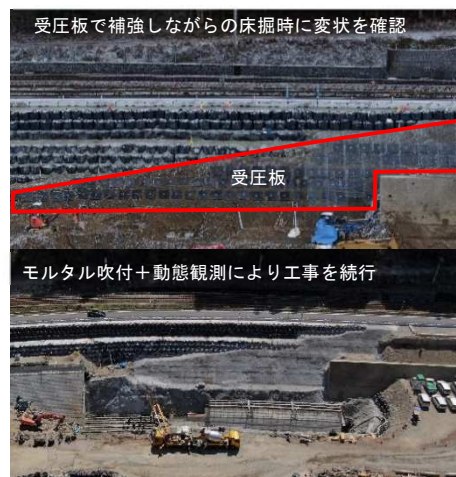
写真-3 最下流部の床掘施工状況

工事用道路の付替えのため、他工区より工事進捗が遅れていた最下流部は、工程確保のためツボ掘りを止めて大断面で床掘を開始した。掘削途中で、路面にひび割れと、動態観測工で既存擁壁の傾斜と変位が確認されたため、工事を一時中断した。対応策として、斜面安定解析（逆解析）により土質定数を再設定し、補助工法を再検討した。変位の推移をしばらくモニタリングしたが、変位は一時的なもので、発展はなかった。該当箇所は、盛土内に既存擁壁を残置したまま施工した区間であり、今回の変状は大きな円弧すべりではなく、盛土内の部分的な緩みであると判断した。残りの床掘は、モルタル吹付による掘削面の早期閉合後、動態観測しながら慎重に逆巻施工することで無事完成した（写真-3）。観測施工は、供用道路及び工事の安全確保に重要である。

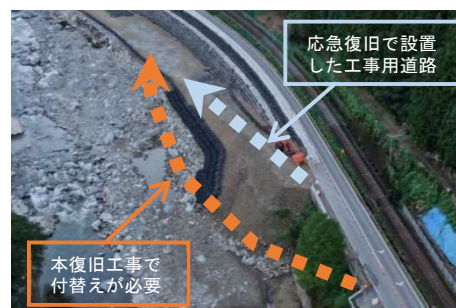
写真-4 下流側の工事用道路の位置

本復旧においては、応急復旧で設置した工事用道路の位置にもたれ式擁壁を構築する必要があった（前述4の事象）。工事用道路は、発災直後の進入可能な位置に設置したため、本復旧工事において付け替えが必要となり、後工程を圧迫することとなった（写真-4）。工程短縮のため、本復旧擁壁の床掘を大断面で施工した結果、路面及び既存擁壁に変状が確認された。応急復旧は、被災直後に工事に着手することから、本復旧を見据えた判断を行う時間はないのが実情であるが、被災現場の確認（被災範囲や洗掘深等）は、再発防止のために必要である。後工程となる本復旧を早期に完成させるためにも、本復旧を見据えて応急対策工を計画することが重要である。

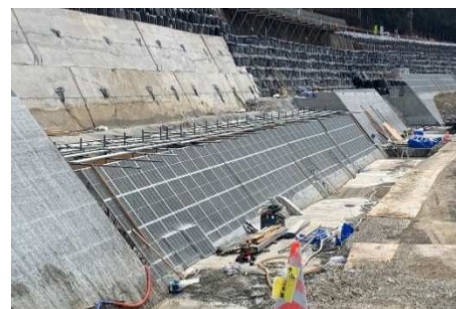
写真-5 残存化粧型枠による擁壁施工

型枠外部の足場及び脱型作業が不要で、組立も容易で生産性向上が可能な「残存化粧型枠（デコメッシュ）」を採用した（写真-5）。この工法を採用することで、一般型枠による施工に比べ約3ヶ月の工期短縮を図った。

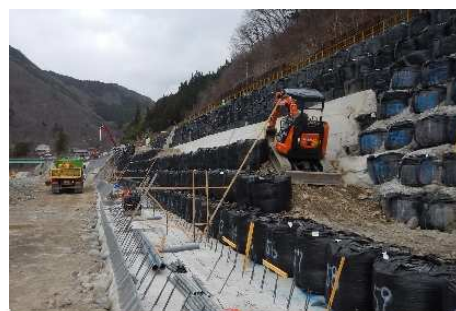
写真-6 大型土のうによる裏込め先行施工

狭小ヤードにおけるもたれ式擁壁の裏込め施工は、床掘勾配を擁壁背面勾配である1:0.6とすることで床掘の埋戻し規模を最小化した。また、既存擁壁ともたれ式擁壁の間の裏込め施工は、大型土のうを用いた裏込め土を先行施工することで、擁壁裏型枠の支保の役割や狭小ヤードでの転圧、埋戻し作業の向上を図った（写真-6）。
