3. 施工上の課題と対策

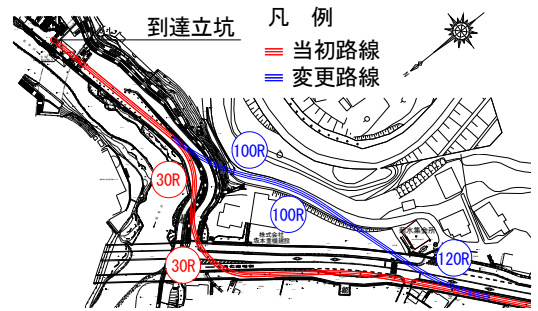
図-4 路線変更平面図

岩盤土質ではシールド機面板にコピーカッターを採用出来ず十分な余掘りの確保が困難である。そのため、急曲線(最小曲率半径 $R=30m$)施工ではシールド機の拘束が懸念された。

策として、急曲線を緩和する新路線(図-4参照)を提案した。新路線では、曲線半径 $R=30m$ (当初計画) から $R=100m$ となり、路線延長 32m の短縮となる。

協議の結果、新ルートが採用され、緩和曲線で施工することにより、シールド機が拘束されることなく掘進することが出来た。

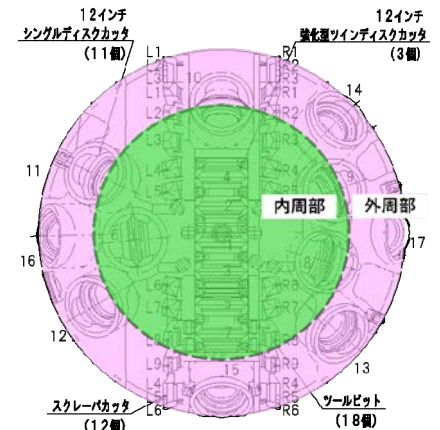
図-4 ビットのグループ分類

ビットの交換基準は限界摩耗量 10mm または割れ・欠けが確認された場合とした。また、ビット交換は、外周部と内周部のグループ単位での交換とした(図-4参照)。これは、隣のビットとの段差により、新しく取り換えたビットのみが岩盤に衝突して地山の強い衝撃荷重及びカッターヘッドの回転トルクによるビットのベアリング寿命の極端な低下、破損および過度の摩耗を回避するためである。

以上より、以下の3パターンを基本交換パターンとして設定した。

- ① 外周部のディスクカッターを交換
- ② 外周部および内周部のディスクカッターを交換
- ③ スクレーパーカッター等を含む全ビットを交換

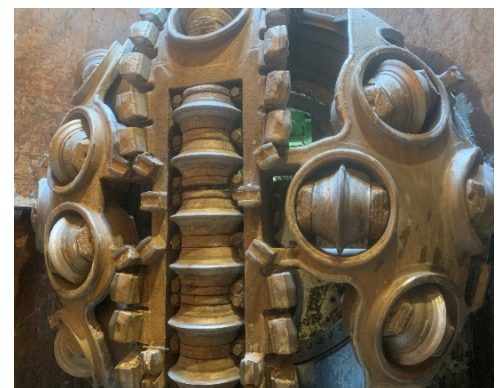
写真-1 到達後面板

上記の設定により、適切にビットの摩耗量を予測、点検、維持管理およびフィードバックすることで、面板を損傷することなく最後まで掘進することが出来た(写真-1参照)。ビット交換回数は当初設計の9回に対し、追加の土質調査結果を行って18回と推定したが、最終的には17回の交換となり、約100mに1回の交換頻度となった。
