## 紫外線硬化型 FRP シートの品質確保の工夫

仙建工業（株） 正会員 ○和賀 央晟  
 仙建工業（株） 正会員 佐々木 崇人  
 仙建工業（株） 正会員 大場 宏樹

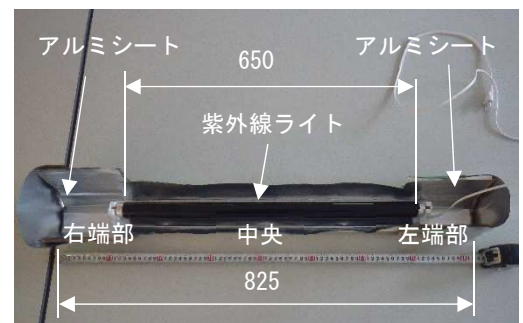
写真-1 紫外線照射装置

紫外線照射装置の照射実験を室内（ $20^{\circ}\text{C}$ ）で、紫外線ライト（ $L=650\text{ mm}$ ）を用い、その両側外方にアルミシートを取付けて  $825\text{ mm}$ までカバーすることを目的として実施した（写真-1）。また、対象物とライト取付け距離は、実施工を想定して  $150\text{ mm}$ とした。そして設置状態において、FRP シートの強度発現までの時間及びライト中央部、端部の照度の差を測定した。FRP シートの強度発現確認は、カタログに記されている「FRP シート表面に H の鉛筆の芯を押し付けたとき凹みがないこと」、および「FRP シートの表面保護シートが容易に剥がれる状態」にあることとした。

はじめに、対象物からの離れ  $200\text{ mm}$ の位置に紫外線ライトを設置し、アルミシートを取付ける前の紫外線ライト中央、右端部、左端部の照度を測定した。次に、右端部及び左端部にアルミシートを取付けて照度を測定した（表-1）。アルミシートの有無による照度を比較すると、

左端で 27%、右端で 24%の照度増を確保できることが確認できた。また、照射距離  $150\text{ mm}$ において、中央部の照度は 62%効率化するものの、縁端部における照度は左側で 3%、右側で 13%であり大きな差はなかった。

最後に、FRP シートの中央部と縁端部の強度発現時間を測定した(表-2)。中央部は照射距離によらず 10 分で硬化が確認できた。しかし、端部の強度発現時間は照射距離 200 mm の場合は 30 分を要したが、照射距離を 150 mm とした場合は 25 分に短縮することができた。これにより、紫外線照射装置端部にはアルミシートを取付け、照射距離は 150 mm とすることとした。
