低速度帯が頻出する砂岩層における前方地山調査と切羽崩落対策

(株) 鴻池組 大阪本店土木部 正会員 ○桂 康介
 (株) 鴻池組 大阪本店土木部 原田 建志 小林 亘
 (株) 鴻池組 土木技術部 正会員 北野 敬太

本工事は、中部縦貫自動車道（延長約 160 km）の一部である大野油坂道路（延長 35 km）のうち、全長 2,550 m の山岳トンネルの起点側延長 1,592 m を施工するものである。工事概要を表-1 に示す。

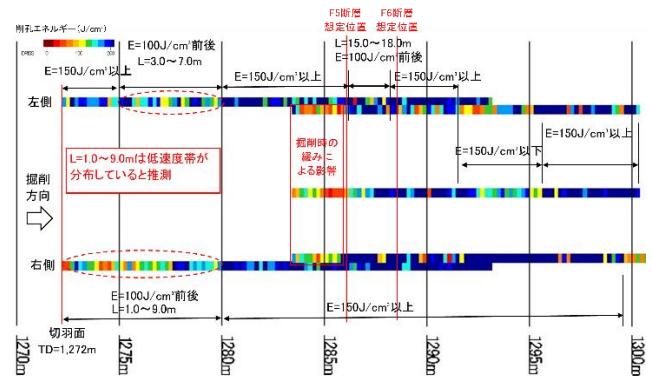
図-1 前方地山性状の調査結果 (TD=1272 m)

前方探査結果を図-1、穿孔位置を図-2 に示す。穿孔位置が左側の孔では、穿孔距離 $L=3\sim 7$ m, $L=15\sim 18$ m で削孔エネルギーが $E=100$ J/cm³ 前後であり、その他では $E=150$ J/cm³ 以上であった。右側では、穿孔距離 $L=1\sim 9$ m において $E=50\sim 100$ J/cm³ であり、以降は $E=150$ J/cm³ 以上であった。また、TD=1,294 m 付近では一部で $E=150$ J/cm³ 以下の箇所が確認された。以上より、切羽位置から 9 m までは不安定な地山であり、天端部や鏡面からの肌落ち、崩落に注意して施工する必要があった。

また、TD=1,285～1,290 m では F5, F6 断層の出現が予想されていたが、確認できなかった。穿孔後の孔内からは左右合計 150～200 l/min の湧水が確認された。

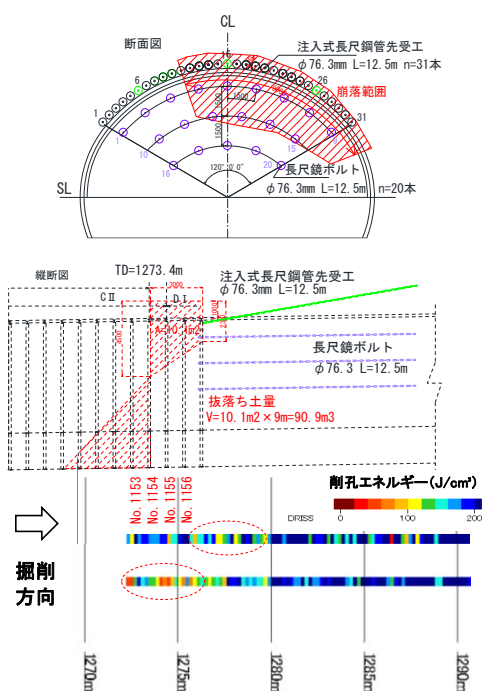
図-3 補助工法の施工箇所と仕様

前方探査結果より、崩落が起こった TD=1,273 m 以降の約 8 m 区間は削孔エネルギーが $E=50\sim 100\text{ J/cm}^3$ であり、同様の変状が予想されたため、補助工法を採用することとした。補助工法として注入式フォアポーリング、又は注入式長尺鋼管先受工を検討したが、今回の崩落範囲は広く、より剛性が高い注入式長尺鋼管先受工 ($\phi 76.3, L=12.5\text{ m}, N=31\text{ 本}$) を選定した。注入式長尺鋼管先受工は高剛性の長尺鋼管により前方の広範囲の地山を補強でき、変位抑制効果が高いため、地山の緩み抑制が期待できる。また、鏡面の崩壊が懸念されたため、長尺鏡ボルト ($\phi 76.3, L=12.5\text{ m}, N=20\text{ 本}$) も施工することとした。補助工法の施工位置と仕様について図-3 に示す。

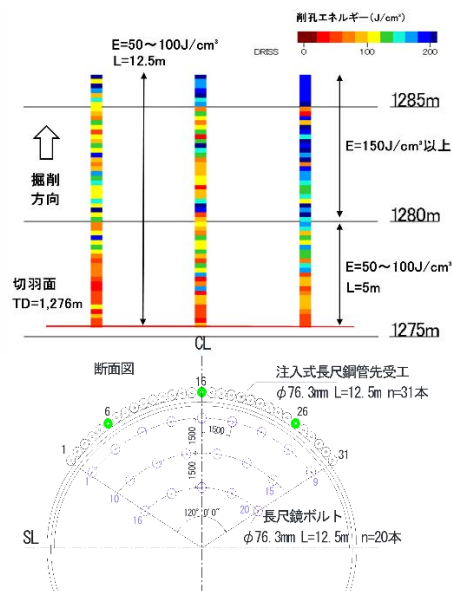
図-4 補助工法施工時の前方探査

切羽前方天端部の地山性状を確認するため、注入式長尺鋼管先受工の施工を利用して、削孔エネルギーを取得した。取得結果を図-4 に示す。左肩、中央は切羽位置から 12.5 m 先まで、右肩は 5 m 先までの区間で削孔エネルギー $E=50\sim 100\text{ J/cm}^3$ であった。この結果より、天端部においても、不安定な地山となっており、崩落等の変状が発生する可能性が十分にあると判断された。
