球体ドローンを活用した集水井内の点検・診断の効率化

株式会社 三栄コンサルタント 正会員 ○畠山 直樹 見付 友範
株式会社 ROBOZ 石田 宏樹

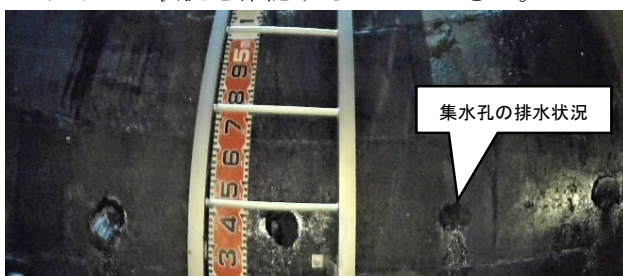
取得した展開写真を以下に示した。集水管の排水とスライムの状況を確認することができた。

集水孔の排水状況

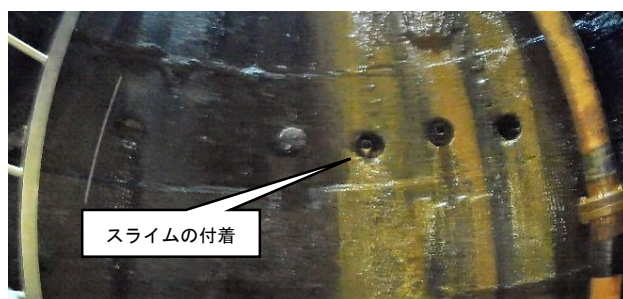
スライムの付着
