鉄道盛土を横断する伏び管の実態調査及び地盤調査

鉄道総合技術研究所 (正) ○杉山 健太 大原 勇 讃岐 賢太
 (正) 松丸 貴樹 仲山 貴司
 九州旅客鉄道 (正) 池島 傑 井上 太郎

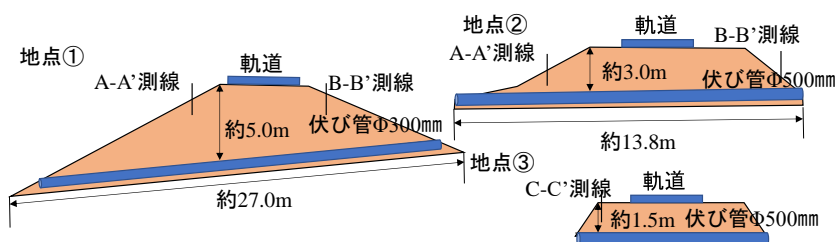
図4 地盤調査の対象地点

(1) 地盤調査の概要 伏び管の分析を踏まえ，上被りが5m以内および2m以内，陶管を有する鉄道盛土を3地点（以下地点①，地点②，地点③とする。）選定し，地盤調査を行った。地点①②は異なる線区の盛土であるがいずれも伏び管が一部損傷しており，地点③は地点②の近傍に位置し，過去に伏び管に損傷があり補修がされた箇所である。図4に3地点の盛土の形状と上被りや管径の概略を示す。地点②B-B'測線では写真1に示すように，伏び管の設置箇所の上被り天端付近でトラフが沈下していることを確認した。地盤調査の実施項目は，簡易動的コーン貫入試験，小型FWD試験，表面波探査である。また，実際の盛土材料を用いて，粒度試験を実施した。

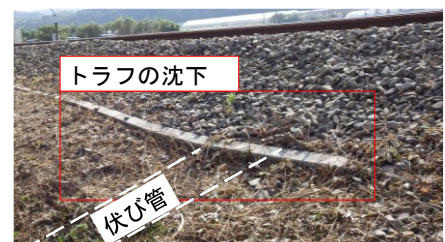
写真1 地点②B-B' 測線で確認されたトラフの沈下

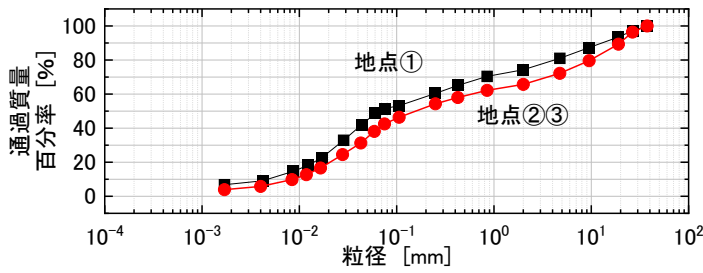
図5 粒度試験の結果

(2) 地盤調査結果の考察 粒度試験の結果を図5に示す。地点①，地点②③ともに盛土材料は鉄道土構造物の設計標準⁵⁾に示される土質3（粒度配合の悪い砂礫，砂質土等）に区分される。図6，7に簡易動的コーン貫入試験と表面波探査の結果を示す。表面波探査の結果，いずれの地点においても盛土のせん断波速度Vsが連続的に小さい箇所があることが確認されたが，比較的広範囲にわたっていることから，伏び管の損傷により生じているとは考えにくい。簡易動的コーン貫入試験では伏び管直上および1.5~2.0m離れ位置でNd値の比較を行ったが両者に明確な差はなかった。

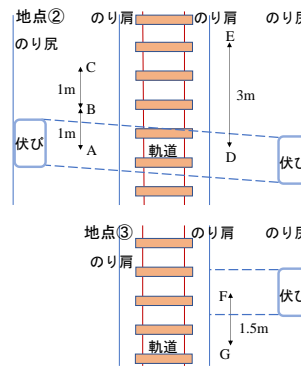
図8 小型FWD試験の計測位置

小型FWD試験の計測位置を図8に，計測結果を表1に示す。K₃₀値は地点②，地点③ともにおおむね70MN/m³以上であり，鉄道土構造物の設計標準⁵⁾で要求されるK₃₀値を満足しており，伏び管の直上と周辺で明確な違いは見られなかった。
