地下駅ホームタイルせり上がり事象の原因究明と維持管理方針の提案

東日本旅客鉄道株式会社 正会員 戸崎 友裕
東日本旅客鉄道株式会社 正会員 ○大矢 新吾

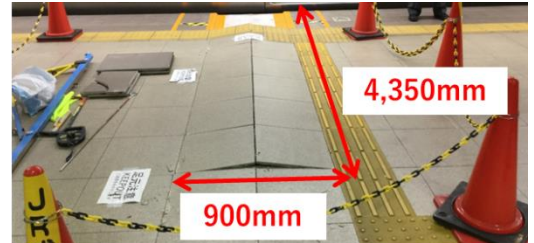
千葉県内の当社地下駅にて、近年ホーム舗装タイル（以下、タイルとする）のせり上がり・がたつき事象が繰り返し発生しており、最大で線路方向900mm×線路直角方向4,350mmの範囲にわたってタイルが最大で70mmせり上がる事象が発生した（図1）。事象発生後、当該箇所では伸縮目地を設置し、現在まで安定した状態が保たれている。一方で他の箇所では浮きやがたつきが発生しており、現在もせり上がり等の発生メカニズムは明らかになっていない。

図1 せり上がり状況（2019年7月）

①せり上がりが生じた箇所では、周囲も浮きなどの変状が発生している可能性が高い。修繕の際は当該箇所のみを取り換えではなく、その周囲も含めて打音検査を実施し、確認された浮きの範囲分タイルを敷き直す。

②繰り返しがたつきを生じさせないために、タイル下面の平面性を確保できる新品タイルによる施工とする。

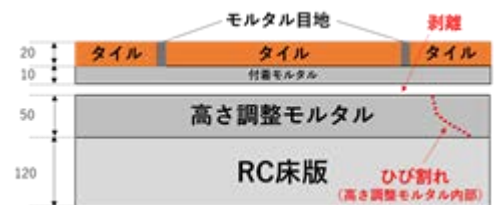
図2 ホーム概略断面図

- (1)ホーム側面調査：ホーム終点方の側面仕上げモルタルに広範囲のはらみ出しが見られたことから、はつり調査を実施した。調査の結果、高さ調整モルタル内部において縦方向に断面を切るひび割れを確認した（図2）。
- (2)タイル物性調査：ホーム側面の変状結果を受け、タイルの膨張の可能性があったことから、タイルの基本物性調査、水・洗剤を用いた浸漬試験および乾湿繰り返し試験を行った。

さらに、浮きやせり上がりがホーム断面のどの階層で発生したのか調査するため、修繕工事に合わせてタイル下面の調査を行った。健全部と非健全部（浮き部）の比較を行ったところ、非健全部においてはタイルと付着モルタルは一体であるが、付着モルタルと高さ調整モルタルの界面が剥離していることがわかった（図2）。

ホームに外力が作用しない環境でタイルにせり上がりが発生していることから、タイルの膨張またはタイル母材の収縮により、タイルの水平面内に圧縮力が作用している可能性がある。3.におけるタイル物性調査結果から、化学的な膨張の可能性は考えられない。従って、せり上がりの発生原因はタイル下の母材の収縮だと考えられる。RCスラブに顕著な変状がないことから、付着モルタル、高さ調整モルタルのいずれかの収縮に着目した。タイル下面調査結果（図2）より、付着モルタルと高さ調整モルタルの界面が剥離していることから、水分の多いペースト状の付着モルタルから、貧配合の高さ調整モルタルに水分が吸収され、ドライアウトが発生したと考えられる。よって収縮したのは高さ調整モルタル部と推定し、以下のメカニズムをタイル変状の原因と推定した。

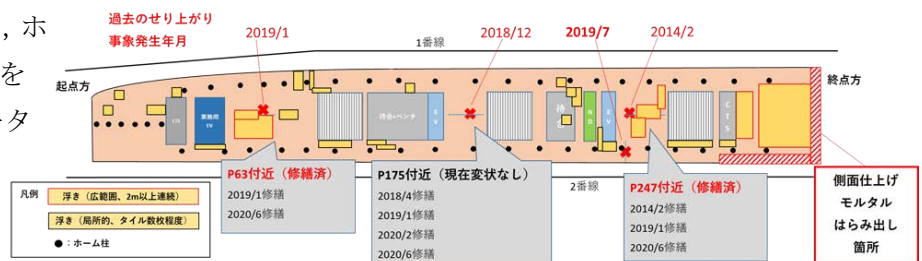
- (3)ホーム面調査：図3に示すように、ホーム上構造物と過去の変状発生箇所を整理した結果、周辺に柱やエレベーター等の構造物が少ないホーム中央部の3箇所で、浮き・せり上がりを繰り返していることを確認した。

関係を把握するため、2020年12月にホーム面の打音検査を行った。その結果、側面に変状の出ているホーム終点方や、せり上がりの繰り返し箇所付近で広範囲な浮きが確認された（図3）。

①浮き箇所は将来せり上がりに至る可能性があるため、打音検査による浮き調査を継続的に行う。今回広範囲に浮きが確認された箇所を中心に、2年に1回ホーム建築限界測定に合わせて調査を行い、平面図を更新する。

③終点方に残留する浮き箇所に対して、タイル交換および目地入れを施工する中長期計画を策定する。

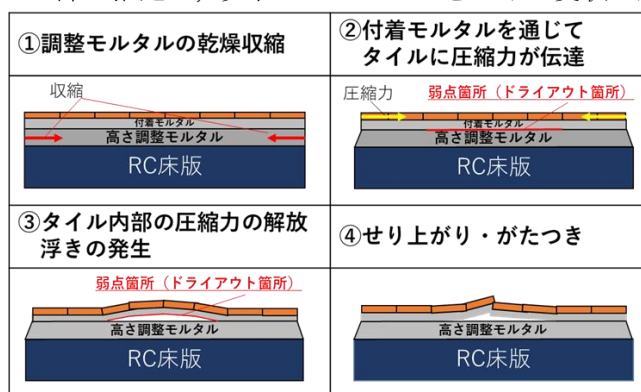
①高さ調整モルタル部の乾燥収縮により、②付着モルタルを通じてタイルに圧縮力が伝達し、タイル全体に圧縮力が蓄積している状態であった。特に、付着モルタル・高さ調整モルタル界面部で、ドライアウトが発生した弱点箇所において③タイル内部の圧縮力が解放され、浮きが発生した。浮きの中でもタイルの動きが大きく、タイル間目地が切れた箇所において④せり上がり・がたつきに発展した（図4）。

図4 事象発生時の推定メカニズム
