## 上田電鉄千曲川橋梁災害復旧工事の施工報告

上田電鉄株式会社 非会員 村田 成二 市村 謙人  
 東急建設株式会社 正会員 ○大駕 一輝 水田 敏明  
 非会員 丸山 明紀 白仁田 和久

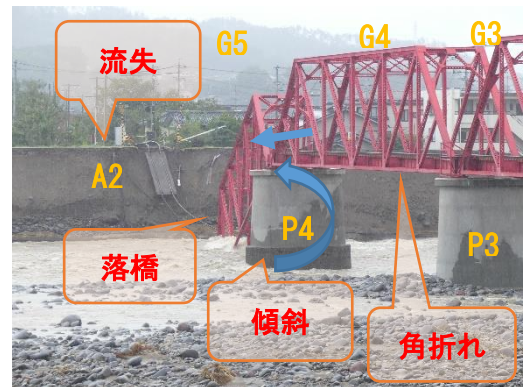
令和元年東日本台風は関東甲信越・東北地方を中心に記録的な大雨をもたらした。その内長野県では千曲川流域各地において堤防の決壊、欠損、氾濫などによる被害が多発した。上田市の当該橋梁交差部では左岸堤防が約300mにわたり欠損し、A2橋台が流失したことで第5径間(G5、約58t)が河川内へ落橋した。また、P4橋脚部では増水した河川により局所的に洗堀を受け、橋脚が上流側へと傾斜した。そのことにより第4径間(G4)ではP3橋脚上を起点にしてトラス桁が上流側へ角折れするように変位した。各部の被害状況を写真-1に示す。

写真-1 千曲川橋梁被災状況

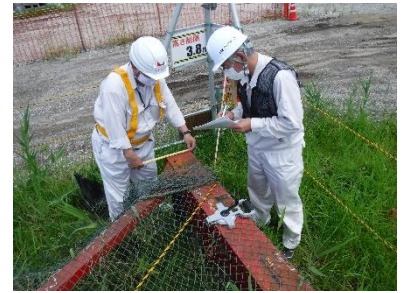
解体した部材は鉄道構造物等維持管理標準・同解説<sup>1)</sup>に準拠し、近接目視及び触診による個別検査を行った(写真-2)。主な検査項目は①塗膜劣化と腐食状態、②リベットのゆるみ、③溶接部および母材の変状とした。①については大きな変状は無く、②については列車振動などによるゆるみが確認されたリベットは高力ボルトへ変換した。③については、落下時の衝撃・加圧によるものと思われる母材の変形が多数確認されたので、変形量が大きいものは新規部材に取替、加熱矯正可能なものは再利用とした。これにより、全体の約7割の部材が再利用可能と判定された。

写真-2 部材個別検査状況

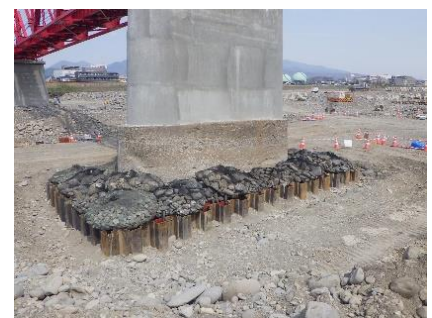
河川内の作業は、工程の都合上河川出水期を跨ぐことになるため、橋脚の変状が進行しないよう次期出水期までの洗堀防止工が必要であった。また、競合する河川復旧工事にて橋脚周囲を盤下げされる際及び、基礎拡幅補強時の掘削をする際に土留めが必要であった。

写真-3 P4 橋脚(仮)洗堀防止

そこで、初めに非出水期に橋脚を矩形に囲うように鋼矢板を打設し、洗堀防止時には、袋詰め玉石を橋脚周囲に固め置き根固めを行うとともに(写真-3)、盤下げ時や掘削時には橋脚の安定検討を考慮した山留支保工を設置した。なお、鋼矢板の打設では、対象地盤が玉石交じりの砂礫層であるため、パイルオーガーで最小限の掘削を行い鋼矢板を打設する「硬質地盤クリア工法」を採用した。また、桁下で空頭制限がある箇所ではリーダレス型基礎機械で玉石の破碎・削孔を行う「ダウンザホール工法」にて施工した。

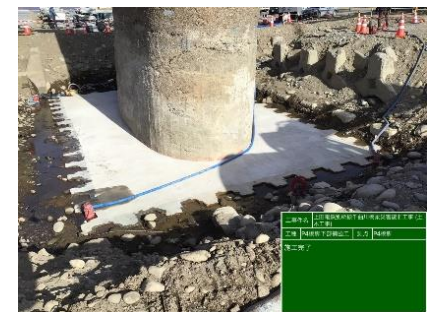
P4 橋脚は、被災により基礎の支持力低下が懸念されたため薬液注入にて地盤強化(空隙充填)を行う事とした。また、河川の堤防復旧計画において最深河床高さが現在より約2.4m低くなる事が決定し、現況復旧では橋脚の安定を満足しないため<sup>2)</sup>、基礎底版拡幅補強を行う事とした。

写真-4 P4 橋脚補強完了

次期非出水期には、薬液注入を行った後、鋼矢板内部を掘削し基礎底版拡幅コンクリートを施工した(写真-4)。この際、設計計算上では拡幅躯体のみで橋脚の安定は満足するが、洗堀防止用として残置した鋼矢板の変状防止のため、頭付きスタッドを設置して一体化した。
