## トンネル覆工コンクリートに施工する繊維シート接着工の長期耐久性に関する研究

(株) 高速道路総合技術研究所 正会員 ○小林 大助, 正会員 中野 清人, 正会員 山崎 哲也

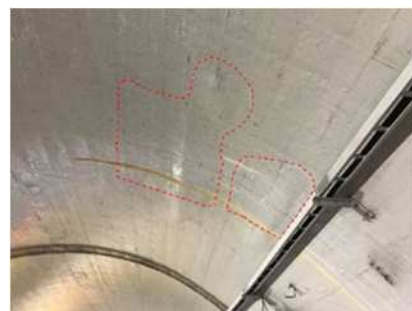
A および B のシート工は比較的健全であったが、矢板工法で湧水が多い C のシート工は変状が多数確認された。写真-1~2 に C の変状事例を示す。写真-1 は、トンネル構造の耐荷力向上を目的に施工した炭素繊維シートの浮きであるが、エフロレッセンスや漏水跡の状況から要因は漏水等によって覆工と炭素繊維シート間の付着力が低下したことが考えられる。写真-2 はアーチ・側壁接続部 (セメ部) のはく落対策として施工したポリエステルメッシュシートの割れや漏水であり、アーチと側壁の温度伸縮量の違いやセメ部からの湧水が要因と思われる。このような変状から補強効果やはく落防止性能の低下が懸念されるが、近接目視の結果から、いずれの変状もシート工施工前の漏水等に対する下地処理が不十分であったことが要因と考えられ、トンネル構造の違いによる漏水の有無が A, B および C の変状発生数にも起因しているものと推察される。

写真-1 シート工の浮き (赤枠部)

1) 近接目視の結果, シート工変状の主な要因は水の影響と考えられ, 施工前の漏水等に対する下地処理の重要性が伺える。2) 一方, 施工後18年経過したシート工に付着強度の低下が見られなかったことから, 漏水等の外的要因がなければ概ね20年程度は付着強度が保たれることを確認した。3) 室内試験では, 付着強度の低下は確認できなかったが, 母材の含水率が高い場合の施工ではプライマーの異常が生じ, ここでも水の影響に対する品質管理の重要性が確認された。4) シート工劣化影響も付着強度の低下は見られなかったものの, 押し抜き試験ではトップコート有無による劣化程度の違いによって試験結果の挙動が異なり, 押し抜き荷重を受けた際の変位量やはく離範囲が大きくなる材料があり, シート劣化影響が確認された。この結果から, 材料によっては, 長期耐久性の確保のためにシート工を保護するトップコートを適正状態に維持する必要があると考えられる。5) また, 上述の結果から, はく落防止性能の評価は付着強度だけでは不十分であり, 押し抜き試験での評価が必要であることが示唆される。

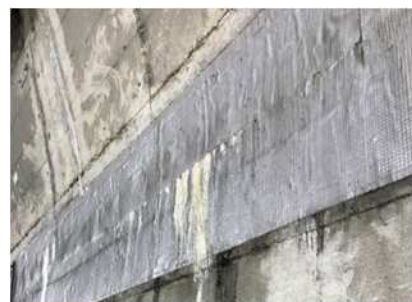
写真-2 シート工の割れ, 漏水

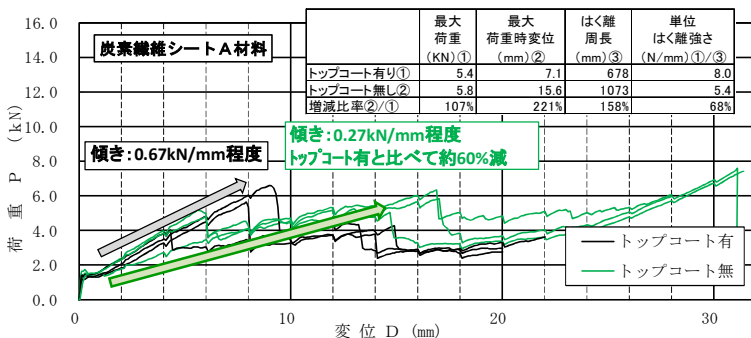
室内試験の結果, 付着試験ではいずれのケースも付着強度の低下が確認されなかったが, 母材の含水率が高い場合での施工では, プライマーの白濁やムラが発生した(写真-5)。この現象は付着強度に影響を与えなかったものの, 含水率が高い条件では十分にプライマーの膜が形成されていないことから品質は正常ではないと考えられ, 実際の施工現場では高含水率と成りえる漏水や結露などに留意が必要である。また, 化学物質抵抗性については, 50日間程度の水溶液浸漬では付着強度に与える影響がないことを確認できた。シート工劣化についても付着強度の低下は確認できなかったが, 押し抜き試験ではトップコート無しの場合で荷重-変位曲線の傾きが約60%低下することや, はく落防止性能の1つの指標である, 単位はく離強さ(最大荷重/はく離周長(写真-6))がトップコート有りに比べ約70%低下する材料が確認され, シート工劣化影響によって材料特性が変化したものと考えられる(図-2)。

図-2 炭素繊維シートの押し抜き試験結果
