山岳トンネル石積覆工の劣化調査及び対策工の検討

東日本旅客鉄道（株） 正会員 ○稲津 貴和子
 東日本旅客鉄道（株） 正会員 浅田 章一
 東日本旅客鉄道（株） 伊藤 吉行

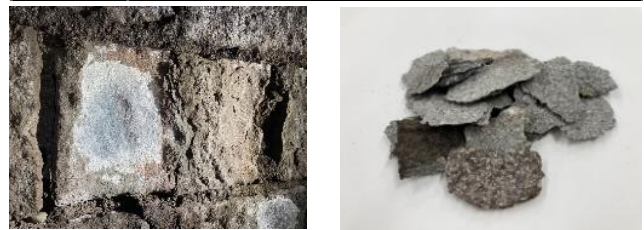
図-1 劣化部の状況

覆工に使用されている石ブロックの表面が 1mm 程度の薄い層状に剥離しており、最大で 50mm 程度断面が減少している箇所もみられる（図-1）。変状が発生している箇所には、以下の 4 点のような特徴がある。

- 1) 剥離の形態がトンネル周辺で採掘される安山岩の節理構造の特徴と類似している
- 2) 表面に白い析出物がみられる
- 3) 湧水により石ブロックの表面が湿っており、特に乾湿を繰り返している箇所が多くみられる
- 4) トンネルの中央付近に集中している

(1) 覆工面 (2) 剥離片

当該トンネルは、溶岩流地形がつくる地下水流動系の末端にあり、深層地下水が流れ込む地形に位置する。水質試験の結果からも温泉水が一部流れ込んでいると想定される。各試験結果より、石ブロックの劣化は、石材が潜在的に持つマイクロクラックに、湧水からNa、SO₄が供給され、石ブロック表面で乾湿を繰り返すことで、芒硝石を生成し、それに伴う膨張圧でマイクロクラックの開口が促進されることが主な原因であると推察される。

石ブロックの劣化は、覆工表面の湧水が乾湿を繰り返すことで促進するため、対策工は①石ブロック内部に湧水を浸透させないよう石ブロックの表面を保護する(表面含浸工法)、②導水と剥落対策を行う(導水板工法)、③覆工目地の水の流れ等を止める(止水注入工法)という3つの観点から検討を行っている。表面含浸工法は劣化部に含浸材を浸透させ、石ブロックの表面を緻密化することで劣化因子の侵入を防ぐ工法である。導水板工法はFRP波板を覆工に設置し、導水と同時に剥落対策も兼ねる工法であり、現在、鉄道トンネルの漏

水剥落対策として導入されている³⁾。止水注入工法は水みちとなるひび割れ等を埋めることで止水を行う工法である。

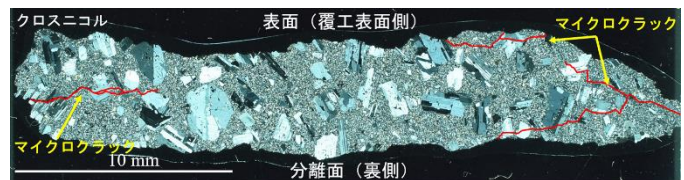
図-2 顕微鏡観察(剥片全体)

偏光顕微鏡を使用し、剥離片の鉱物特定および肉眼では確認できない石ブロックのミクロな構造の確認を行った。剥離片にはマイクロクラックが多数確認され、特性上、剥離しやすい石材であることが確認された(図-2)。また、図-3より、シリカ鉱物に沿ってマイクロクラックの発生がみられた。剥離片の分離面側(地山側)、の表面には芒硝石の析出している。

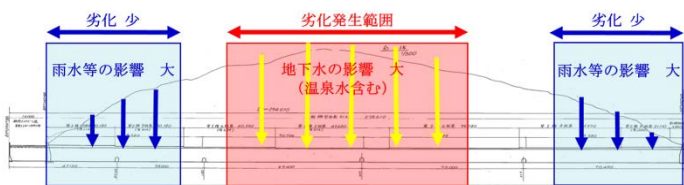
図-4 土被りと劣化発生箇所の関係

また、土被りが小さく、雨水等の影響を受けやすい坑口付近には劣化があまりみられないことから、トンネル内で水質が異なる可能性が考えられる(図-4)。
