山岳トンネルにおける止水工法の有効性について

東日本旅客鉄道株式会社

高崎土木技術センター

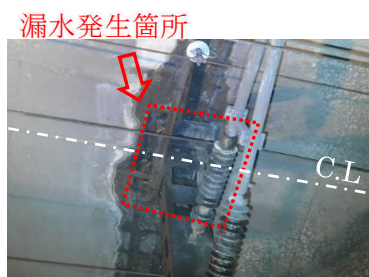
写真-1 施工前

クラウン部に取り付けられた架線を支持する電気設備の支持金具や微細なひび割れから発生した漏水により、電気設備および路盤に滴水している箇所である。電気設備への滴水を防止するため、止水注入を実施した。(写真-1)

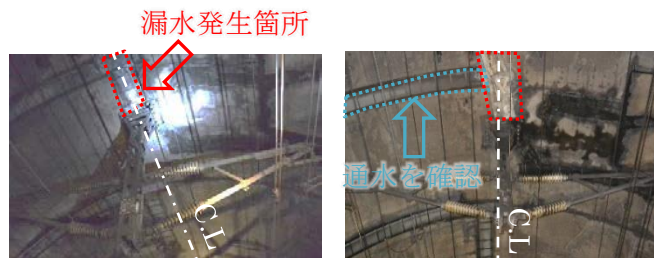
写真-3 施工前

トンネル軸方向のひび割れから発生している漏水箇所に設置されている既設導水樋の排水不良により、トンネル内に漏水し、架線に滴水している箇所である。架線への滴水を防止するため、既設導水樋の撤去および止水注入を実施した。(写真-3)

止水注入の施工後、止水効果を確認できた。止水注入施工箇所周辺のトンネル周方向の既設導水樋内部に漏水の通水が確認できた。2022年2月に施工を実施したため、今後経過観察を行う。(写真-4)
