管理者不在橋梁の健全性評価

(株)IHI インフラシステム 正会員 ○畑中 大地
 (株)IHI 正会員 塩永 亮介
 石川工業高等専門学校 正会員 津田 誠
 (株)IHI インフラシステム 正会員 廣井 幸夫

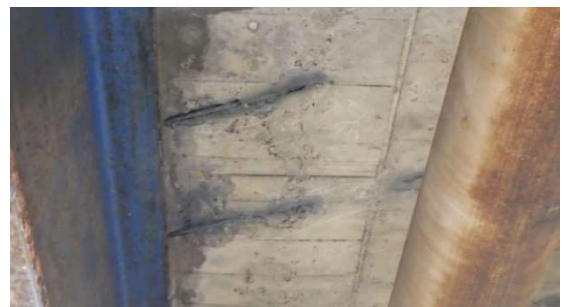
目視・打音による簡易点検を実施した。橋面は、アスファルト舗装されておらず、床版下面には、鉄筋露出が散見された（写真1）。露出鉄筋は床版の主筋であった。主鉄筋の損傷は床版の耐荷性能に大きく影響する。このため、床版に着目した載荷試験を実施し、耐荷性能を確認することとした。載荷試験は、床版下面の状態の違いによる確認を行うため、健全部と鉄筋露出部の2か所で実施した。

写真1 床版下面の状況

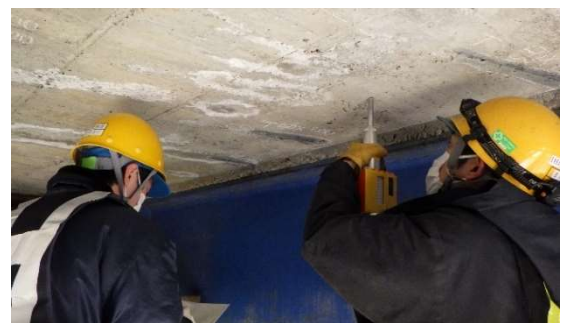
また、事前に床版の物性値等確認のため、リバウンドハンマーによるコンクリート強度推定の確認を実施した（写真2）。

写真2 強度確認

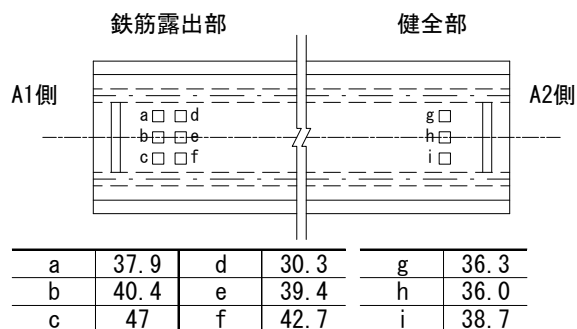
図2に強度換算した試験結果を示す。リバウンドハンマーによる圧縮強度確認の結果、健全部で平均 37.0N/mm^2 であり、鉄筋露出部で平均 39.6N/mm^2 と大きな差は確認されなかった。建設時の情報が不明であり、たわみの閾値算定では 21.0N/mm^2 と想定していたため、閾値以上の強度を示した。

図2 圧縮強度 (N/mm^2)

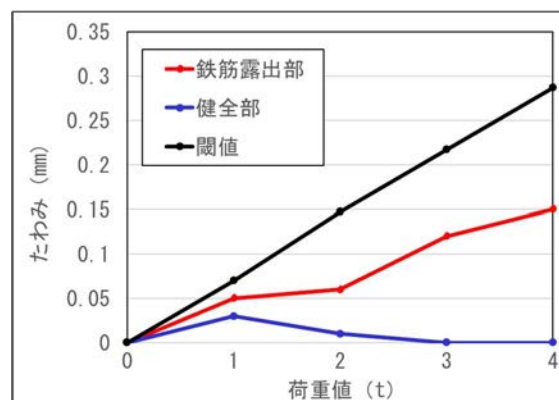
載荷試験の結果(床版支間中央部)を図3に示す。健全部、鉄筋露出部ともにたわみは閾値以下であったため、一定の耐荷性能を有していることは確認できた。また、荷重除荷後に残留たわみは生じていなかった。

図3 載荷試験結果

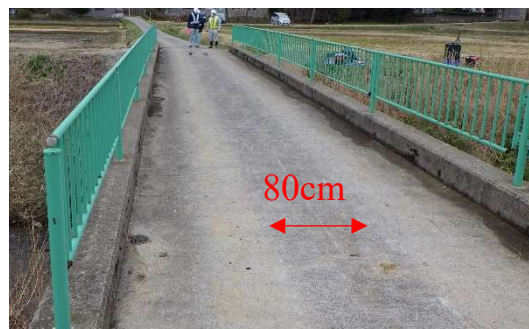
しかし、載荷試験にて得られたたわみが閾値と比べて、特に健全部ではほとんどたわみが生じなかった点について考察する。橋面の状態を写真5に示すが、橋面上の中央部約80cmの範囲内が変色していた。RC床版上面のたたき点検を実施した結果、当該部では他の部分と比べ浮きが生じていることが確認できた。このため、RC床版内部に空隙が生じ、その空隙部がたわみを吸収し、RC床版下面部でたわみがほとんど生じなかったものと推察する。たたき点検後に1箇所追加して載荷試験を実施したが、他と同様でたわみはほとんど生じなかった。

写真5 橋面の状態

これについては、RC床版について赤外線調査やコア抜き試験などにて、内部の状態を確認することが必要であると考えられる。

載荷試験等の結果として、一定の品質が確保されていることが確認できたため、早急に補修が必要な状態ではないと判断できる。しかし、床版下面の状態やRC床版内部にうきが生じていることを考慮すると、床版内部の状態を調査した上で、通行車両の制限や補修を検討する必要があると考える。当該橋梁については、使用者の利用を最優先とする場合、地域の使用者から産官学への連絡体制を構築した上で、極力軽微な段階にて補修対応していくルール作り等が有効ではないかと考える。
