現地踏査結果に基づく老朽化した鋼製起伏堰の健全性に関する解析的検討

茨城大学大学院 学生会員 ○皆川 将尉 正会員 原田 隆郎
日本自動機工株式会社 金森 豪 桑島 智明 根本 諒介

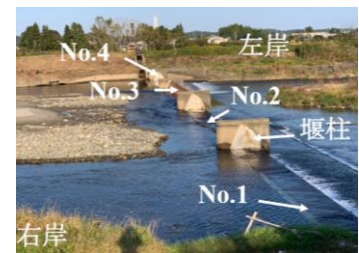
図-1 西殿堰

そこで本研究では、**図-1**のすでに更新対象となっている福島県南相馬市の新田川に設置されている西殿堰（供用年数53年、門数4、1門当たり幅22,000mm、斜長1800mm、堰高1500mm、シリンダ間隔12,380mm）の現地踏査（最右岸と最左岸の2門）を行った。そして、調査結果の劣化損傷を反映させたFEM解析を行い、最大設計荷重作用時におけるたわみや応力、扉体強度への影響、設計値との比較を行うことで老朽化した堰の健全性を確認した。

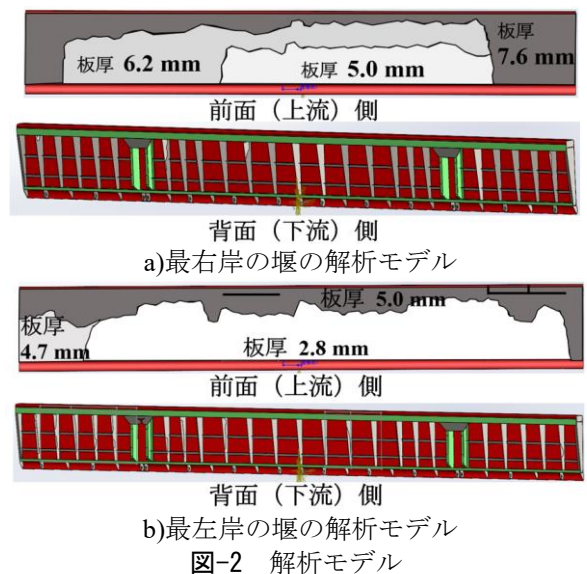
図-2 解析モデル

本研究はFEM解析においてSolidWorks (Dassault Systemes社製)を用いて解析を行った。まず対象とした西殿堰の設計図を元に扉体の設計当時の解析モデルを作成し、次に現地踏査の結果を反映させた解析モデルを作成した(**図-2**)。現地踏査ではスキンプレーットの板厚測定と縦桁、横桁の劣化損傷の状態を調査し、その結果を解析モデルに反映させた。西殿堰に用いられている鋼材はSS400であり、解析モデルの材料特性は表-1に示す通りである。また設計当時の解析モデルはスキンプレーット板厚9mm、縦桁9mm、補助横桁6mmである。

現地踏査ではスキンプレーットの板厚は代表的な5点を計測し、その結果を解析モデルのスキンプレーットの板厚として反映させた。縦桁、補助横桁に関しては既往の現地踏査³⁾での情報を踏まえ、全体的に板厚を減少させ、特に腐食の酷い箇所の板厚は部分的に板厚をさらに0.5mm減少させた。最右岸の堰では全ての縦桁の板厚を7.0mm、腐食の酷い箇所を6.5mm、横桁は板厚を4.0mmとした。最左岸の堰では最右岸の堰よりも劣化損傷が進行しており、最左岸の堰では全ての縦桁の板厚を6.5mm、腐食の酷い箇所を6.0mm、横桁は板厚を3.5mmとした。

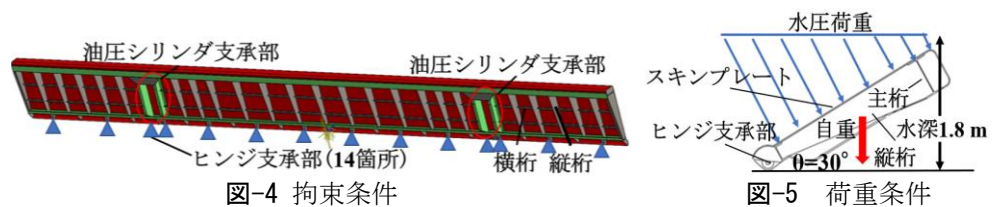
図-4 拘束条件

解析において、拘束条件は**図-4**の扉体下部に14ヶ所のヒンジ回転軸承をピン支点、扉体の左右2ヶ所ある油圧シリンダ支承部を平面支持とした。この油圧シリンダ支承部は実際にはローラーが当たる曲板が存在するがモデル

では曲板の接触面のみを再現し簡略化した．次に荷重条件としては，最大設計荷重が扉体起立角度 $\theta=30^\circ$ の場合で生じることを踏ま

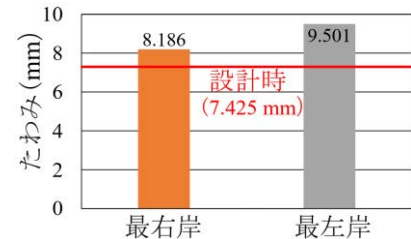
図-7 扉体中央のたわみ比較

図-7 に設計時と損傷時 (最右岸と最左岸) の扉体中央たわみの解析結果を示す．b 点でのたわみは最右岸で最大変位 8.186 mm が生じ，最左岸では最大変位 9.501 mm が生じた．最左岸の堰は最右岸の堰より劣化損傷の程度が大きいため劣化損傷が進行につれてたわみ量が増加する．しかしたわみの許容値は 15.4 mm であるのでたわみに関しては十分に余裕がある．

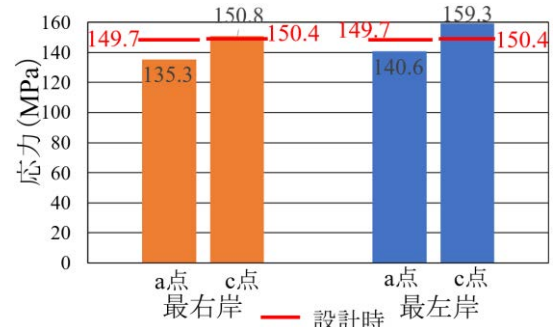
図-8 主桁の応力比較

図-8 に油圧シリンダ支承上部の主桁での設計時と損傷時の解析結果を示す．最右岸の堰では c 点の主桁に最大合成応力が生じたが設計時とほぼ同値であり，最左岸の堰も同様に c 点の主桁に最大合成応力が生じたが，最左岸の堰では設計時よりも最左岸の方が大きい値となった．設計上の合成応力許容値は 132 MPa で設計時と損傷時 (最右岸と最左岸) 共に a 点, c 点で許容値に達していた．また縦桁や横桁などに板厚減少や断面欠損を反映させたが，最右岸と最左岸の堰共に設計時よりも損傷箇所の応力値が増加をするが，極端な大きい値は発生しなかった．

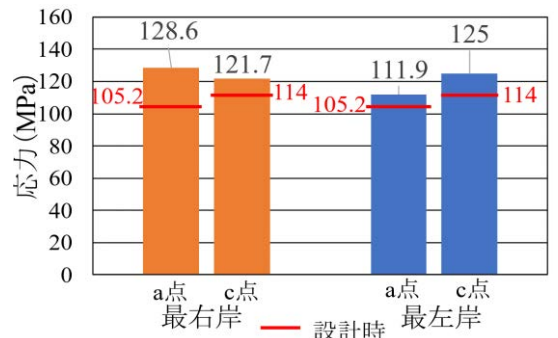
図-9 スキンプレートの応力比較

図-9 に油圧シリンダ支承上部のスキンプレートにおける設計時と損傷時の解析結果の比較を示す．最右岸と最左岸ともに設計時よりも応力値は大きくなったが，設計上の合成応力許容値の 132 MPa に達してはいなかった．
