連続繊維シート巻立て工法により耐震補強された橋脚における保護モルタル剥落事象の原因究明

西日本高速道路(株) 正会員 ○宮田 弘和、池添 慎二郎
 (株)高速道路総合技術研究所 正会員 後藤 源太

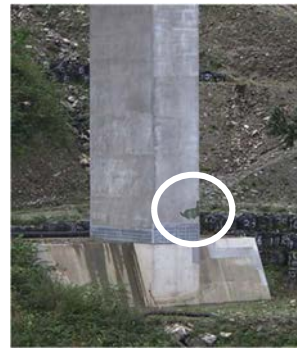
図1 剥落状況

剥落事象が発生した直後(2020年9月30日)の状況を、図1に示す。高知道の橋梁の橋脚東面において、幅1m程度×高さ0.4m程度の範囲で保護モルタルが剥落し、アラミド繊維シート部分が露出した状態となっていることが確認された。当該箇所の補強工事は2020年3月にしゅん功しており、2年以内の事象発生となるため、当時の工事受注者による原因調査が実施された。

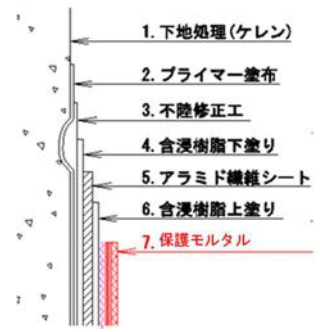
図3 補強工法断面図

図2には現地で採取した剥落片の状態を示す。茶色の汚れが付着している面が表面側であり、剥落片の裏面側にはプライマー樹脂の付着が確認された。このことから、剥離が生じた面としては、アラミド繊維シートの上塗り樹脂と保護モルタルプライマーとの境界面であることが推測された。図3に当該橋脚で施工された補強工法の断面図を示す。上記で推測された剥離面は6層と7層の境界部である。
