損傷を受けた PCM 巻立て橋脚の原形復旧に関する調査・設計・施工

株式会社オリエンタルコンサルタンツ 正会員 ○広瀬 知晃
株式会社建設調査コンサルタント 定塚 賢次朗

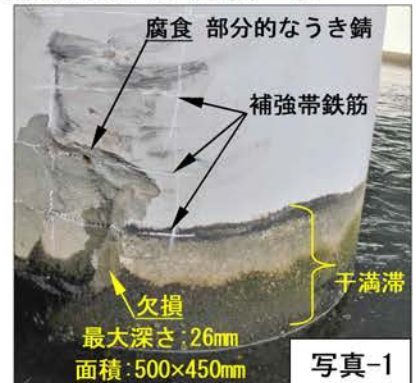
対象は、建設後 70 年以上が経過した 8 径間 RC 単純 T 桁形式の渡河橋であり、H24 道路橋示方書に基づく耐震補強対策として、河積阻害と耐塩性向上を理由にポリマーセメントモルタル (PCM と略す) 巻立てが施工された。施工後間もなく、航路近傍の橋脚端部に船舶が接触し、局所的な損傷を受けた (写真-1)。

(1) 復旧方針：判定結果より，耐久性確保のため，補強帯鉄筋の部分的なうき錆と PCM 巻立ての欠損（目に見える損傷）を緊急補修することとした。しかし，損傷は 12 月に発生しており，1 渇水期内で原形復旧まで完了させることができない。そこで，次に示す段階的な措置で原形復旧を進めることとした。

(2) 応急復旧：損傷発生から本格補修まで，約 1 年半の時間が経過するため，その間の損傷進行を防ぐ観点で補修材料の選定を行った。また，3 時間以内で施工可能なものとして，補強帯鉄筋の部分的なうき錆はエポキシ樹脂塗装剤を刷毛塗りで防錆し，PCM 巻立ての欠損は手で圧着が可能な水中硬化形エポキシ樹脂塗覆材で被覆した。

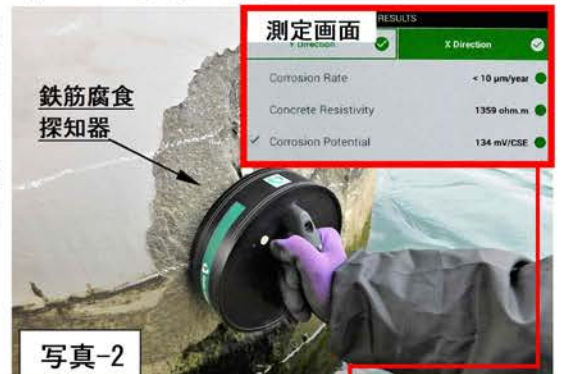
近接目視調査では、露出した補強帯鉄筋の部分的なうき錆と PCM 巻立ての欠損を確認したが、PCM 巻立て内部の損傷は不明であった。このため、PCM 巻立ての構成材料ごとに非破壊調査を行うこととした (下表)。非破壊調査では、補強主鉄筋・帯鉄筋の腐食、PCM 巻立て内部の損傷と剥離・うき、表面保護工の剥離・うきを確認するため、鉄筋腐食度調査、衝撃弾性波調査、打音調査を行った。ここで、鉄筋腐食度調査は従来、鉄筋腐食速度、コンクリート電気抵抗率、自然電位を個別に測定し、はつり作業を伴うものになっている。しかし、全てを一度に測定し、はつり作業が一切不要な鉄筋腐食探知器 (写真-2, NETIS: KK-170052-A) を採用することで、調査を月 2 日間、日 3 時間以内で完了することができた。

調査結果より、鉄筋腐食速度、コンクリート電気抵抗率、自然電位は、全判定項目において基準値を満足しており (写真-2 測定画面と下表赤枠)、補強主鉄筋・帯鉄筋の腐食可能性は低いと判定した。一方、PCM 巻立ての縦波速度は、全測定点において基準値以上であり、内部は健全であると判定した。
