## GCC 発生位置に対する効果的なレール傷予防法の確立(その1)

日本機械保線株式会社 正会員 朝居 啓太  
 東海旅客鉄道株式会社 正会員 松尾 圭太郎  
 東海旅客鉄道株式会社 正会員 柚村 侑  
 日本機械保線株式会社 正会員 ○西藤 涼

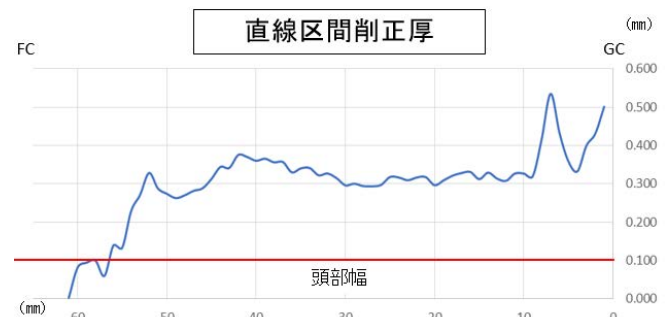
図-1 直線区間削正厚

けるレール削正作業は、作業間合いが限られており、6パスでの施工が限度である。また、この削正パターンは1パス目に、左右レールともにゲージコーナー側を、左右各2個の砥石で削正し、その後は頭頂面付近に多くの砥石を接触させる削正パターンとなっている。そこで、新型削正車に変更後、現状の削正パターンでどのようにレールを削正しているか調査を行った。調査は、直線区間と、本曲線区間で実施した。内容は、レール表面に塗色を行い、1パス毎に砥石の接触箇所を測定する砥石接触箇所調査と、Mini Profを使用して施工前後のレール断面形状の比較を実施した。なお、直線区間のレール敷設年数は、左レールが11年で、右レールは3年である。曲線区間はR=1600 C=40の現場で調査を実施し、外軌レールの敷設年数は8年で、内軌レールが3年である。調査結果は、直線区間においては左右レールともに、砥石の接触位置は、GCからFCにかけて、頭頂面全体に接触しており、施工後のレール断面形状においても、左右レールに大幅な相違は無かった。そして、レール頭部にて、目標とする0.1mmの削正厚を確保していた。(図-1)

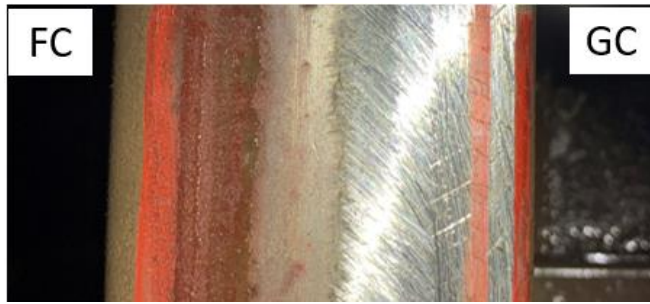
接触箇所に見られた。曲線外軌レールの GC 側から約 10~12 mm の位置付近で、6 パス削正後に、砥石の未接触箇所があった。(図-2)

図-2 1パス後の曲線外軌レール写真  
(赤色部分が砥石未接触箇所)

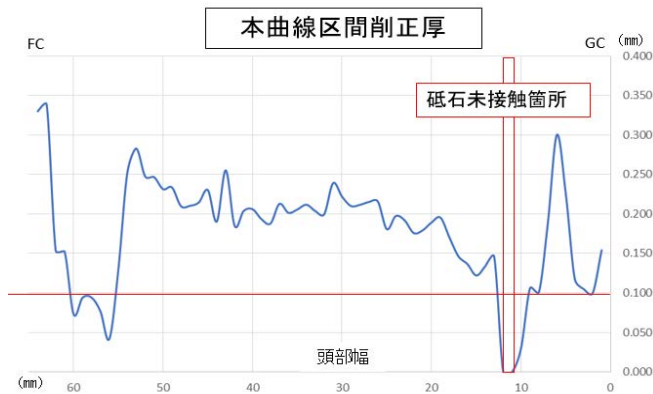
図-3 本曲線区間削正厚グラフ

当然ではあるが、施工前後のレール断面比較でも、GC側 10 mm~12 mm の 2 mm の幅は、削正厚が 0 mm となっていた。(図-3) 曲線区間においては、目標とする 0.1 mm 以上の削正厚を確保することが出来ていなかった。

本研究において、現行の削正パターンでは、直線区間及び緩和曲線区間においては、左右レールともに、砥石接触箇所に相違はなく、目標とする削正厚 0.1mm を均一に確保できていた。このことから、現在の削正パターンは直線区間及び、緩和曲線区間ではレール傷抑制に効果があると検証できた。しかし、本曲線区間においては、敷設年数や、曲線半径等に影響なく、外軌レールに砥石未接触箇所があり、目標とする 0.1mm の金属疲労層の除去が均一にできていないことが分かった。このことから、本曲線区間では、現行パターンでは砥石未接触箇所での傷抑制に必要な削正厚 0.1mm が確保できておらず、レール傷の抑制が出来ない。直線区間と本曲線区間外軌レールでは、レール摩耗量等に差があり、レール形状の違いが考えられる。今後は、傷抑制のために本曲線のレール形状等を調査し、本曲線区間で砥石未接触を無くし、均一に 0.1mm の削正厚を確保する削正パターンでの施工が必要である。

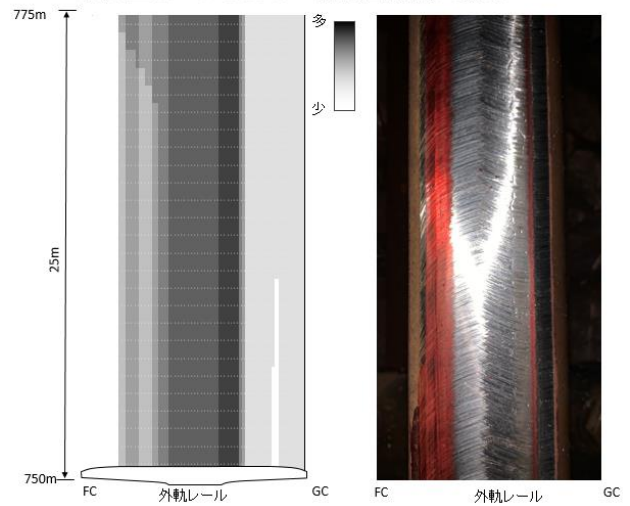
図-4 曲線外軌レール接触箇所調査結果

調査結果は、前回試験同様に GC 側約 10mm~12mm の範囲で砥石未接触箇所が、11m に渡り発見された。(図-4)

今回の調査結果より、現在の削正パターンでは広範囲にわたり傷抑制に必要な削正厚を確保することが出来ていないことがわかった。(図-4) また、砥石未接触箇所は GC 側約 10mm~12mm の範囲で、前回の調査の位置と同じとなった。
