## GCC 発生位置に対する効果的なレール傷予防法の確立（その2）

東海旅客鉄道株式会社 正会員 ○松尾 圭太郎  
 東海旅客鉄道株式会社 正会員 柚村 侑  
 日本機械保線株式会社 正会員 朝居 啓太

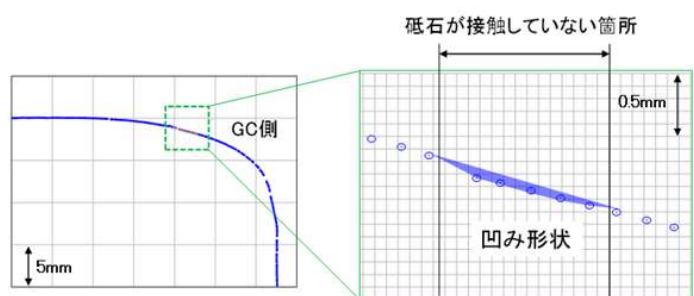
図-1 レール削正前のレール頭面形状

GCC 発生位置に砥石が接触しない原因を明らかにするため、レール削正前のレール頭面形状を詳細に調査した。砥石が接触しなかった箇所の付近をよく観察すると、レール摩耗量に差が生じており、これによりレール頭面に 0.1mm 程度の微小な凹み形状が形成されていることが分かった（図-1）。

砥石が接触していない箇所と凹み形状の位置は概ね一致していることから、この凹み形状が原因で砥石が接触しないと推定した。

この凹み形状はレール照り面の境界部に発生するものであり、後の調査で曲線区間に多く発生していることが分かった。

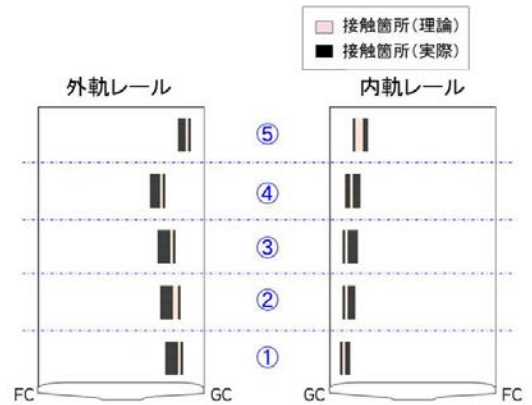
図-2 理論上と実際の砥石の接触位置の比較

比較は曲線半径 1000m、カント 65mm の内外軌レールで計 5 回行った。その結果、いずれも理論上の接触位置を含んで砥石が接触していた (図-2)。なお、理論上の接触位置は、事前に取得したレール頭面形状と砥石を模擬した直線の接点とし、削正量は加味していない。

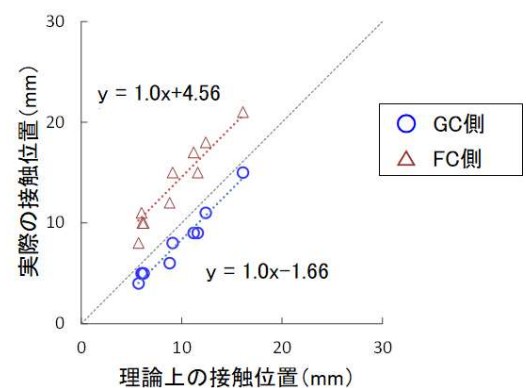
図-3 接触位置の比較 (GC からの距離)

次に、実際の接触位置は点ではなく数 mm の範囲があることから、その範囲と理論上の接触位置の関係性を検証した。検証方法としては、接触範囲を GC 側と FC 側の 2 点に分け、それぞれの GC からの距離を、理論上の接触位置と比較した (図-3)。傾きを 1.0 として切片と標準偏差を算出した結果、ばらつきを考慮しても理論上の接触位置に対して GC 側に 1mm、FC 側に 3mm の範囲で砥石が接触することが分かった (表-1)。
