施工性・耐久性を考慮したレール絶縁部補修材の開発（その2）

東日本旅客鉄道株式会社 正会員 ○菊池 健司
 東日本旅客鉄道株式会社 梅内 大輔
 ショーボンド建設株式会社 正会員 大屋 貴生

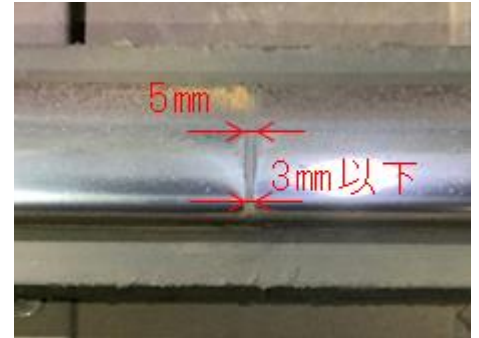
図1 IJレールフロー

鉄道線路は、列車在線位置を把握するために車輪と車軸が2本のレールを短絡することで軌道回路を構成する。レールには、軌道回路を区切るために絶縁継目が存在し、ロングレール区間においては主に接着絶縁継目（以下IJ：Insulated Joint）が敷設されている。IJはレールと継目板、絶縁材を強力な接着剤で隙間なく接着した上で緊締されており、車輪の乗り移りによる衝撃荷重が軽減される構造である。しかしながら、絶縁部の欠損やレールフロー（図1）の伸展に伴い、短絡による輸送障害を引き起こす可能性があるため適切に管理しなければならない。

レールフローは、列車通過トン数や速度、線形等条件によって発生・伸展速度は変化するが、補修の目安はフロー伸展に伴い元の絶縁部幅5mmが3mm以下になったところで計画的に補修を実施している。ただし、これらの補修方法は確立されているとは言い難い。

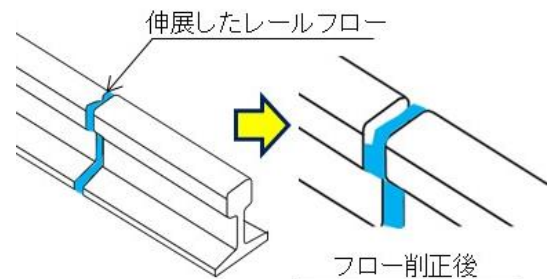
図2 レールフロー削正

IJにおけるレールフローの補修は、伸展したフローとともに絶縁材も一部切削しなければならない（図2）。そのため、現行の補修方法では、レールフローとともに切削された絶縁材を埋めるために1mm厚の絶縁板を挿入し、エポキシ樹脂系接着剤で接着、硬化後に挿入した絶縁板をレール形状に合わせて削正しレール表面を仕上げている。この補修方法の課題は、次の3点挙げられる。

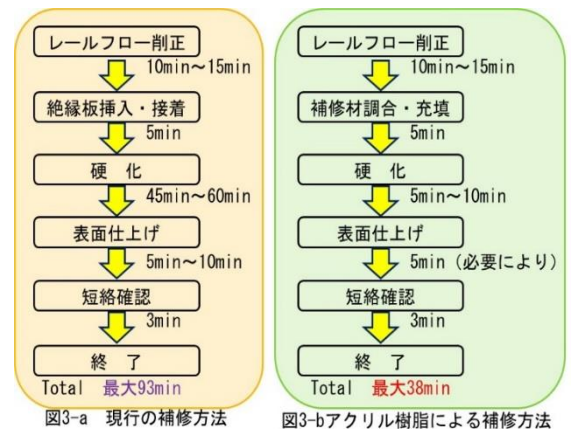
図3 施工手順・所要時間比

常温において45～60minで硬化、その後表面仕上げ施工所要時間は90min以上/1箇所（図3-a）

- 1) 硬化時間の短縮・・・常温において5～10minで硬化、
施工所要時間は30min程度／1箇所（図3-b）
- 2) 補修材調合の簡素化・・・全量混合及び簡易な計量により
混合、混合比のバラツキ減少
- 3) 長期間絶縁状態を維持・・・1年以上の実績あり

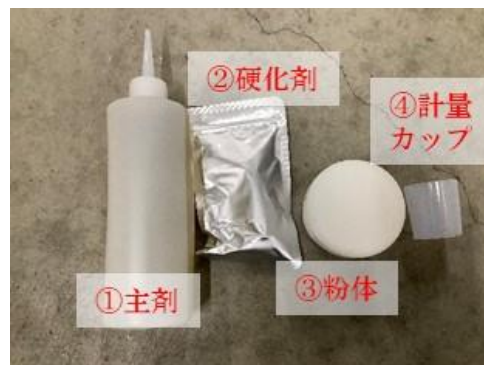
図4 補修材パッケージ

施工時間は、硬化時間の短縮に加え切削部をパテ状で充填し硬化前にレール形状に整形することで硬化後の表面仕上げの時間短縮が可能となった。また、補修材の混合は、2液全量混合し、それを計量し粉体と練り混ぜる方法を採用し、人的誤差を極力少なくするパッケージとした（図4）。また、従前の方法では1～2か月程度で再補修が必要であったのに対し、アクリル樹脂系補修材では、表面荒れ等は見られるものの1年以上欠損等なく絶縁材として状態を維持している実績を得ることができた（図5）。

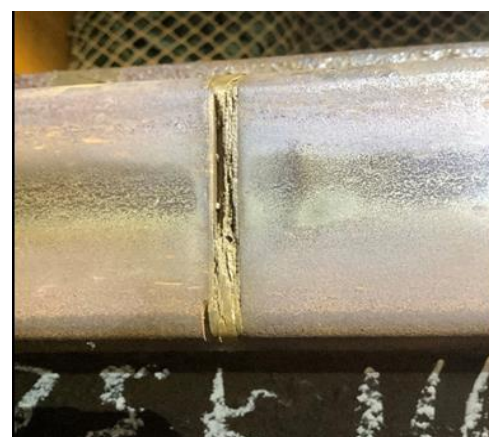
図6 凍結融解によるものとみられる絶縁部劣化

寒冷地において散水により消雪を行っている区間では、凍結融解が原因と考えられる絶縁部の劣化・欠損が多くみられる（図6）。これらの補修方法は補修方法が確立されておらず、劣化が顕著なものはIJレール全体の交換を行っている。これは、レール自体に摩耗や損傷がない場合でも絶縁部の劣化のみの理由で交換するため、コスト面や作業性においても効率的な対策とは言えない。

そこで、アクリル樹脂系補修材を用いて劣化した絶縁部の断面切削・断面修復工法を試験施工することとした。

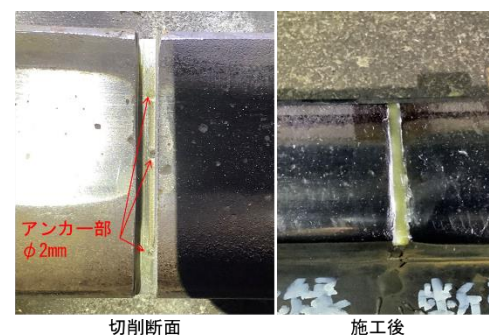
図7 断面修復工法

施工は2021年8月に実施、現在までに冬期間を含めた経過観察を実施しており状態は概ね良好であり、欠損・劣化箇所において断面修復工法が有効である可能性を示した。しかし、今後劣化が進む可能性が考えられるため、メンテナンスサイクルを確立するために外観や定着状態等について検証を続ける必要がある。

切削断面はレール表面から10mm程度までとし、切削部底面に直径2mmのアンカー部を3箇所設け、補修材を充填することとした（図7）。
