スラブ分岐器における軌道整備方法及び締結装置の改良

東日本旅客鉄道株式会社 正会員○遠田 智生
 東日本旅客鉄道株式会社 岩淵 峻太
 東日本旅客鉄道株式会社 原 玲央

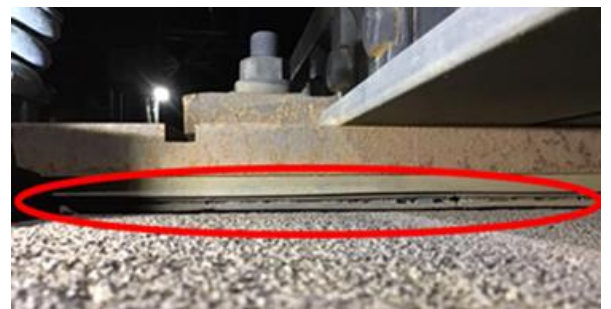
図2 仙台駅P63号 HMPの劣化状況

仙台駅は当社仙台新幹線保線技術センター管内において最も列車停車本数が多い構内である。中でも63号分岐器は、図1に示す通り、本線が分岐側という構造であり、トングレールの摩耗の進行が早く、1年程度の周期でレール交換が行われていた。これまで通り整正を実施していたが、摩耗進行の改善には至らなかった。その他の要因を検討したところ、列車通過時にレールのバタつきが発生していた為、高低変位関係に着目した。レール下部を確認すると、開業当時から交換されていない電熱式調整パッキン（以下：HMP）が図2のように劣化していた。HMPの劣化が軌道への負担を助長していると想定し、実際に高低変位を確認したところ、リード部からトングレール先端で変位が発生していた。更に現場線形を把握する為、レベル測量を実施した。図3の破線の通りトングレール付近で大きくたるんでいることが確認できた。

施工結果としては、図5のように分岐器内のHMPを可変パッドへの交換を実施できた。今回の施工で取り出したHMPが著しい劣化状況の箇所も確認された。

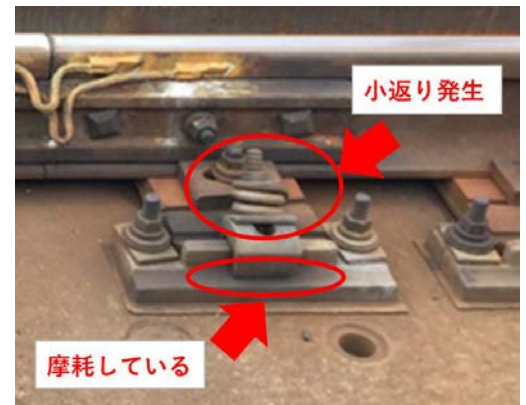
図6 横圧受け装置の小返り

スラブ分岐には床板を締結する為の横圧受け装置が敷設されているが、仙台駅構内では図6のような横圧受け装置が小返りしている箇所があった。原因はタイプレートで横圧受け金具を支えている箇所が摩耗している為と考えられた。仙台駅構内分岐器全てにこの装置が採用されており、今後不良数の増加が懸念されること、また横圧受け装置の小返りが連続で発生すると、軌道変位等の問題が懸念される。現状は巡視等にて締結状態の目視確認を行っている。
