## 可動ダイヤモンドクロッシングにおける不転換原因と今後の保守管理について

本稿では、2021年9月に中央本線三鷹駅構内可動ダイヤモンドクロッシング（以下、「可動DC」という）72号ロハで発生した分岐器不転換の原因及び今後の保守管理方法について報告する。

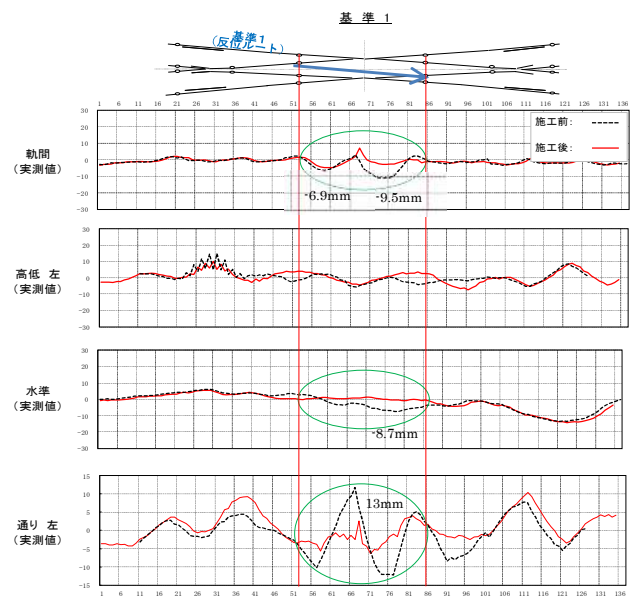
図-1 軌道変位検査結果

分岐器軌道変位検査から、反位ルートの測定において、可動レール中央部付近に軌間変位-10~-7mm、

水準変位-9mm、通り変位13mmが認められた（図-1）。

定位ルートにも水準と通りに同様の変位があるものの可動レール中央部付近の軌間変位は認められなかったことから、反位ルートにおける軌間変位がロック偏位に影響していると推測した。

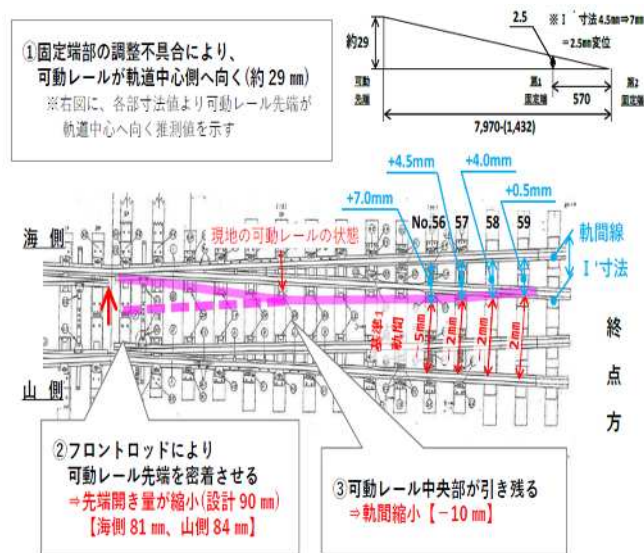
図-3 分岐器不転換の推定原因

軌道変位検査結果及び現地調査の結果を踏まえ、分岐器不転換が発生したと推定されるメカニズムを示す。(図-3)

- ①固定端部の調整不具合により可動レールとへ型レールの間隔において、第一固定端で7mm、第二固定端で5mmの変位が認められ可動レール先端が軌道中心側に向こうとする状態になる
- ②①より可動レール先端を密着させるようにフロントロッドを張る方向に調整(信号作業)
- ③②より可動レールが湾曲し可動レール中央部で引き残り(軌間縮小)が発生
- ④可動レールの先端だけで密着しているような状態となり、ロック機構が不安定となりロック偏移が発生(分岐器不転換)

不転換の推定原因としたレール固定端部の変位を解消するため、転てつ棒とフロントロッドを取り外し、へ型レールに密着した状態で設計値に調整した。

- ・基本レールと止め金具の間隔 +10mm → +1mm
- ・第一固定端の間隔 +7mm → -1mm
- ・第二固定端での間隔 -5mm → -1mm

この結果、可動レールの先端が軌道中心側に向こうとする状態が解消され、ロック偏移は安定した。また、水準変位、通り変位についても後日に軌道整備を行うとともに、再発防止を目的として、レールふく進抵抗力の強い締結装置(セラミック溶射座金)に交換した。現在、信号関係の部署と、定期的にロック偏移の状態について経過観察を行っている。
