## 橋梁補修の内、バキュームブラスト工法による旧塗膜除去

中国自動車道有野川橋補修工事（以下、「本工事」という）は、神戸市北区有野町二郎に位置し、中国自動車道が神戸電鉄三田線を横架する有野川橋について補修をおこなったものである（写真-1）。

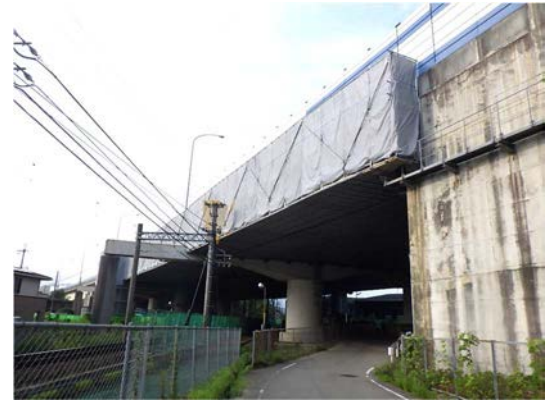
写真-1 施工箇所 全景

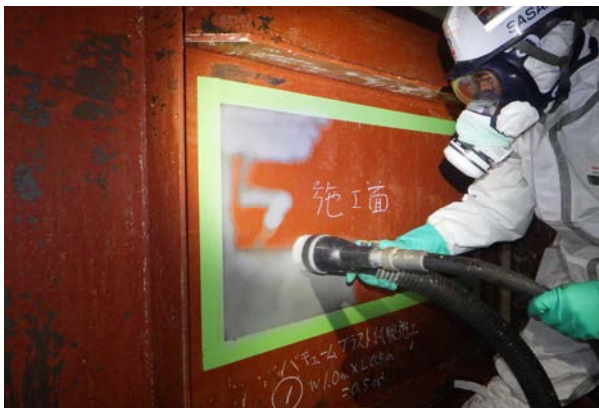
本施工では、粉塵発生を抑制するため、旧塗膜除去を2段階に分けて施工した。第一段階で旧塗膜6層（上塗2層、中塗1層、下塗3層）のうち上塗及び中塗に剥離剤を塗布することにより、固形状態のまま先行除去し、粉塵発生を抑制した。第二段階で下塗3層をバキュームブラスト工法で塗膜除去及び、素地調整（写真-2）を実施した。表面仕上がり度の基準は表面粗度である。旧塗膜除去完了後目視で見本帖（写真-3）と仕上り面を目視比較し確認した。

写真-2 施工状況写真

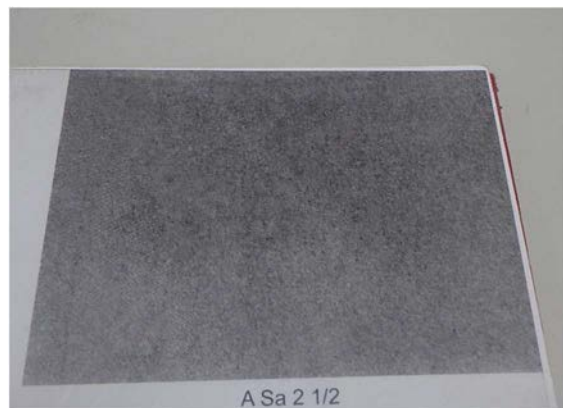
写真-3 見本帖
