台風19号により被災した切土擁壁の復旧工事について

東日本旅客鉄道株式会社 正会員 ○萩野 統也

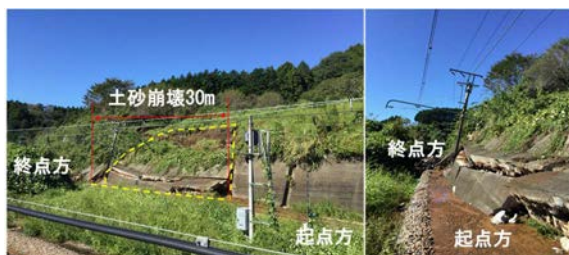
一部が崩壊した切土擁壁は、経年59年、最大高さ4.6m、延長100mのもたれ式擁壁である。台風19号通過後に、線路方向約30mにわたって切土擁壁の一部が崩壊し、線路直角方向10mにわたって斜面崩壊、線路内への土砂流入が発生した(図-1)。

切土擁壁に設置されている水抜き孔が十分に機能しておらず、背面地山の水圧が上昇し、擁壁下端が押し出されて、水平打設目地を境に折れ

(i)正面から (ii)側方から
図-1 切土擁壁崩壊状況(2019年10月13日時点)

曲がり崩壊したと考えられる。また、崩壊土砂が広範囲に広がっていることから、地山のローム層が大量の水を吸収し軟弱化していたことも、発生原因であると推測される。

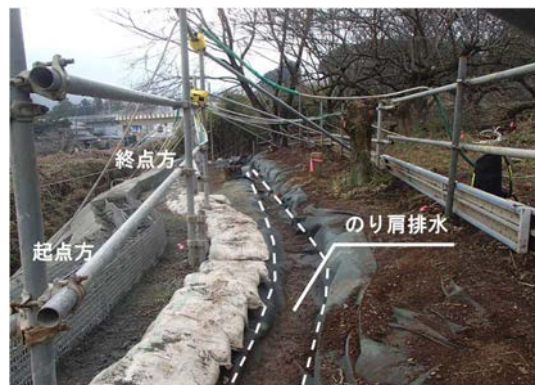
図-2 応急復旧工事(のり肩排水)

応急対策として、線路側から重機を搬入し1,000m³を超える土砂及び崩壊した切土擁壁を撤去・搬出し、のり勾配1:1.3ののり面整形を行いラス張り工を実施した。また、雨水の浸透防止と表面の浸食防止を目的として、のり肩へ簡易排水溝を設けて表面水ののり面への流下を防止した(図-2)。

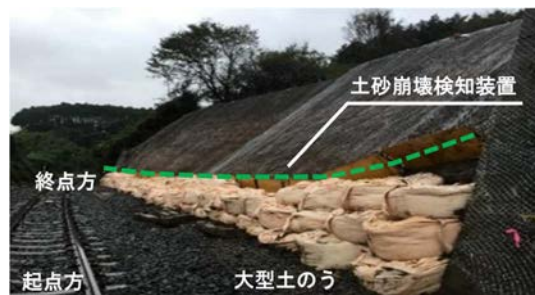
図-3 応急復旧工事(運転再開時)

再度、降雨が発生した場合にさらなる土砂崩壊が懸念されたため、図-3に示すように、仮土留めとしてののり尻に大型土のうを敷設した。その上部には、土砂崩壊検知装置を設置し、整形中の斜面を監視し、被害発生から16日後に運転再開を成した。なお、斜面の監視および降雨に対する運転規制の強化は恒久対策完了まで継続した。

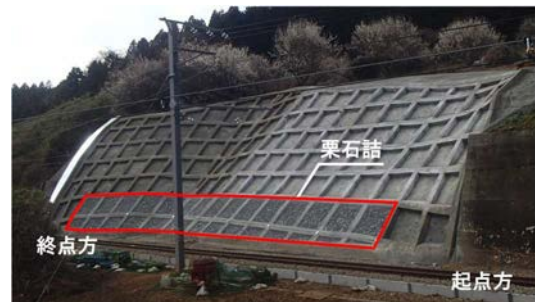
図-4 恒久対策工事

恒久対策工事として応急対策工事で整形した斜面にフリーフレーム (F300) を組立て、吹付枠工のモルタル吹付後に枠内の吹付 ($t=5\text{cm}$) を施工した。その際にのり肩排水の整備、地山内からの水抜きパイプを設置し、背面地山の水圧、水位の上昇の抑制を図った。また、排水性を向上させるため、のり枠下部 2 段の枠内は栗石詰として線路側溝を改良し、排水性を高めた (図-4)。これらの恒久対策工事が完了したため、土砂崩壊検知装置の撤去、及び降雨に対する運転規制の強化を解除した。

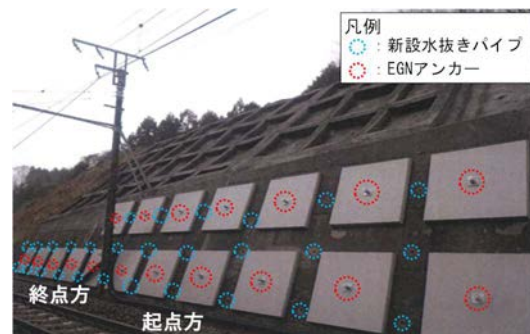
復旧工事を行った終点方の切土擁壁にも、今回の崩壊箇所と同様に既設水抜き孔が十分に機能しておらず、擁壁背面水圧の上昇が原因で発生したと考えられる水平打継ぎ目の食違いが線路方向に約 23 m にわたって発生していた。

図-5 類似対策工事

背面地山状況、コスト、工期等を考慮し、工法の検討を行った。その結果、従来の鉄筋挿入工法と比較し粘性土地盤で 1.5 倍以上の引き抜き抵抗力を発揮するためアンカーの本数を大幅に減らすことのできる EGN アンカー工法を採用した。なお、円弧すべり計算により EGN アンカーの定着長は 4.0 m、打設本数は 18 本とした。また、排水対策として空隙があった擁壁背面をグラウトで充填し、水抜きパイプ ($\phi 60\text{ mm}$) を 31 箇所設置し、対策工事を完了した (図-5・6)。

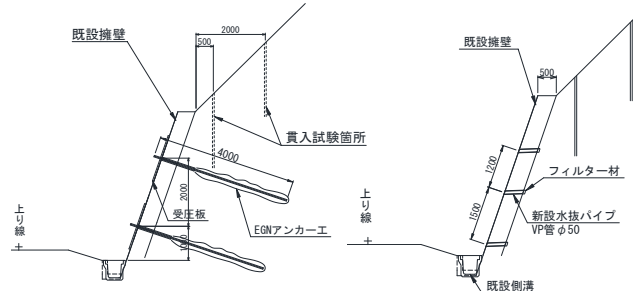
図-6-2 A-A断面図

図-6-3 B-B断面図

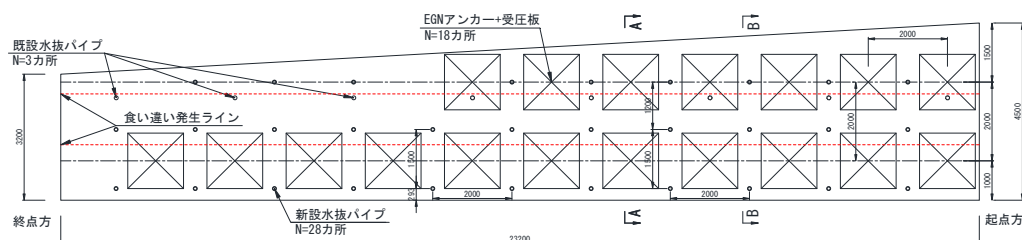
図-6-1 擁壁補修工 正面図
