場所打ち杭（オールケーシング工法）の杭頭部断面欠損に対する原因究明と対策

戸田建設(株) 正会員 叶井 洋平

本工事は、北海道伊達市北黄金町に4300kWの風車を3基建設する工事である。そのうち1基を直接基礎、残り2基を杭基礎(場所打ち杭 オールケーシング工法 $\phi 1800$ 8本/基)にて施工したが、杭基礎1基目(12.1m/本、以降NT3)の杭頭処理後に杭径を計測したところ、8本中2本の杭で設計値未満となった。この事象を受け、原因考察、および未施工の杭基礎(10.4m/本、以降NT1)への再発防止策の検討を行った。

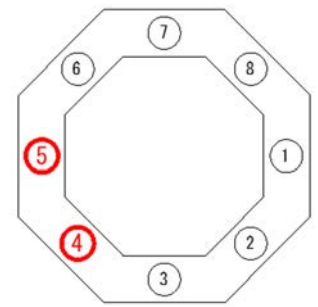
図1：NT3杭径不足箇所図

NT3の杭径不足箇所位置を図1に示す。④、⑤の杭における杭径は、それぞれ実測1780mm(設計-20mm)、1785mm(設計-15mm)であった。杭径の規格値は、国土交通省の出来形基準に照らせば、「公称径-30mm以上」となるが、本工事は経済産業省の工事計画届対象工事であり、出来形は「公称径以上」で第三者機関の認証を受けているため、これを満足する必要があった。

杭No	杭径(mm)		判定
	設計値	実測値	
1	1800	1830	OK
2	1800	1800	OK
3	1800	1820	OK
4	1800	1780	NG
5	1800	1785	NG
6	1800	1800	OK
7	1800	1810	OK
8	1800	1800	OK

そこで発注者との協議の結果、杭径が不足している範囲に同配合のコンクリートを増打ちし、杭径を確保する方法を採用した。

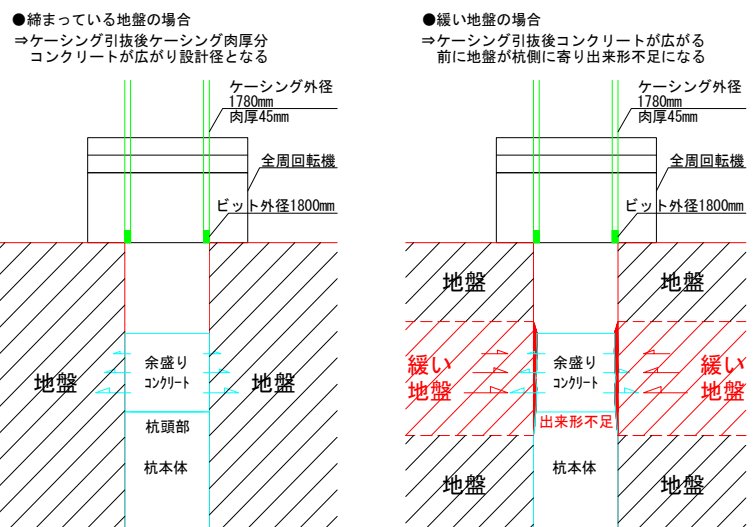
図2：地盤の緩みと杭径不足の関係

②についてNT3施工時、コンクリートを1300mm余盛りしていたが、地盤の土圧に対する抵抗力が足りていなかった可能性が示唆された。また、これまではコンクリート打設中のケーシングの引抜きは、

最後の1本(標準 6.00m+ファーストチューブ 1.35m)となった段階で1ストローク(約70cm)当たり1分間で実施していた。引抜き速度が速いと負圧が発生し杭の内側へと周辺土砂が移動してしまう懸念があるため、これも原因の一つに挙げられた。

③については、地質調査の結果土質は角礫混じり砂であり、かつ相対密度は緩いとされるが、N値は5~11であり軟弱地盤ではない。しかし、NT3は杭施工前の造成時ならびに基礎床付掘削時、土砂に埋設物が混入しており除去作業を実施している。このことから当該箇所の地盤は単なる地山ではなく、過去に人為的に乱された緩い地盤であることが判明した。周辺地盤が緩いとケーシングを引抜いた際に杭体側に地山が寄り、フレッシュな状態のコンクリートを押し込んでしまうことで杭径不足を引き起こしたと想定された。

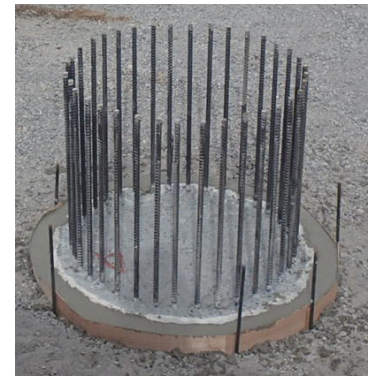
写真1：杭コンクリート増打ち

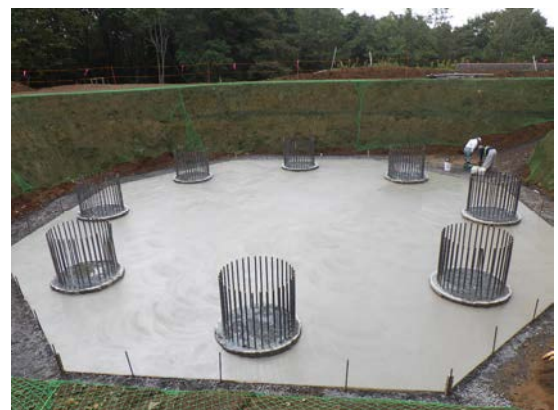
前項の①~③を実施した結果、NT1では杭径不足は発生しなかった。

写真2：NT1 杭頭出来形確保

杭頭の余盛りコンクリートをさらに500mm上乘せし、1800mm以上とした。これにより杭頭部のコンクリート自重が大きくなり、ケーシング引抜後の地盤の寄りに対して外周方向への抵抗力を増加させた。

引抜き速度を従来の半分とし、1ストロークあたり2分間で引抜くこととした。

揺動引抜きとは、左右交互に180°づつ回転を掛けながらケーシングを引抜く方法である。これによりケーシング刃先寸法1800mmより孔壁を大きめに広げる効果がある。ただし、緩い地盤で揺動引抜きを行うと杭体に土砂が混入する恐れがあるため、NT3では行っていなかった。NT1はNT3と比較して地質調査の結果から杭頭部の深度でも地盤が十分に締まっていることが確認できていたため、最後の1本(7.35m)のケーシングは揺動引抜きを行うこととした。
