風化礫岩盤層におけるカッター改造の施工報告

清水・大豊・遠藤興業特定建設共同企業体
清水建設株式会社

本工事は、宮城県石巻市内の雨水排水を目的とした施設整備事業のうち、市内の雨水を河川へ放流するポンプ棟本体と、雨水を流入させる函渠及び附随施設を築造するものである。このうち雨水函渠は泥水式シールド工法で構築する（表1）。掘削対象地盤は、事前の土質調査によりN値50以上の風化礫岩（最大礫径 ϕ 2,000mm超）であることが想定されており、当該地盤に対応したシールド機の計画を行っていたが、発進立坑掘削時およびシールド掘進開始直後に、想定以上に大型な玉石を含む砂礫層が出現しその対応が必要となった。さらに、到達地点の約90m手前で巨礫の切削によるカッター損傷への対応も行った。

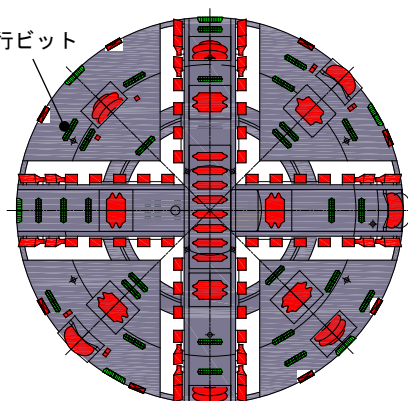
図2 カッター仕様（1次改造）

立坑掘削状況を踏まえ、玉石混じり砂礫層やシルト混じり粘土層などの複合地盤に対応するため、シールド機製作中に強化型先行ビットを2パス追加した（図2）。

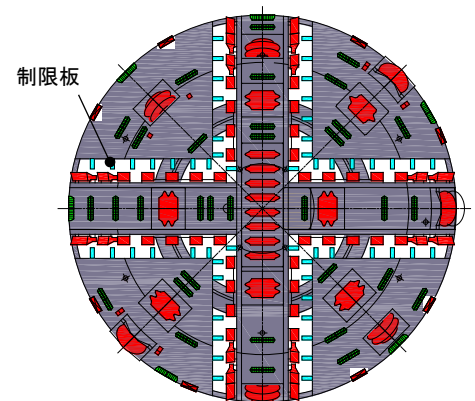
図5 カッター仕様（2次改造）

シールド機発進から地山を900mm掘進する間に、チャンバーと礫破碎設備間で大型の礫による排泥管（10インチ）の閉塞が頻発した。発進防護改良区内であったことから切羽に湧水はなく隔壁を開放して切羽の状況を調査した。その結果、カッタービット取付ボルトが破断しティースビットおよび先行ビットが複数脱落していることが確認された（図3）。その対応として、チャンバー内への配管径以上の大きさの礫侵入防止を目的とした制限板をスリットに設置し、脱落したビットに代わるアゴ付ビットを設置した（図4、5）。

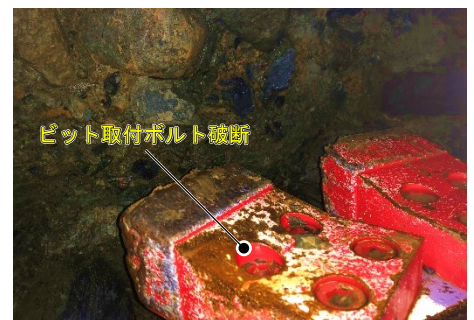
図3 カッタービット脱落状況

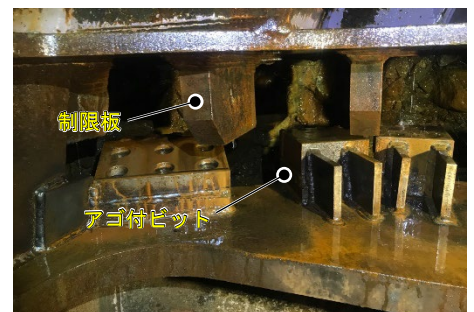
図4 制限板・ビット設置状況

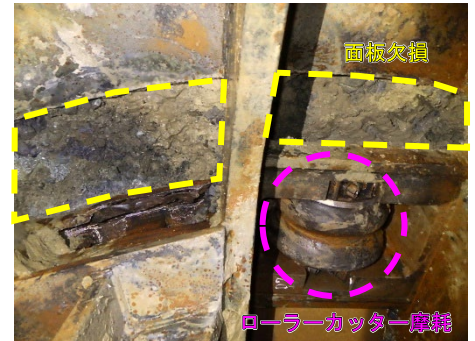
カッター点検の結果、巨礫と接触した軌跡と想定されるカッター外周部に位置するカッタービット、ローラーカッターや面板に摩耗が集中して確認された（図8）。摩耗による面板の欠損により開口が拡大し、チャンバー内に礫が堆積した結果、チャンバー閉塞に至ったと想定された。

図8 摩耗による損傷状況

軌跡部のカッタービット、ローラーカッターの交換および面板欠損部の補修（図9）を行ったうえで掘進を再開し、無事到達した。

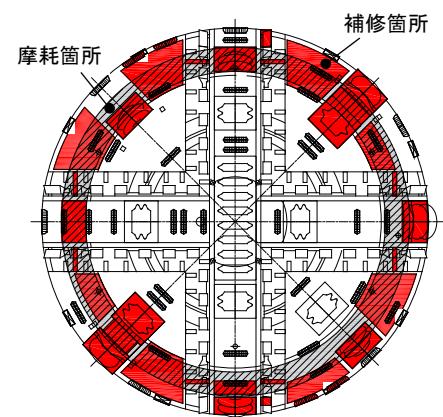
図9 カッター補修箇所
