不明障害物と遭遇したシールド施工の掘進管理

大成建設株式会社 正会員 ○小森 敏生 安藤 秀幸 山村 勇斗 大坪 宙夢

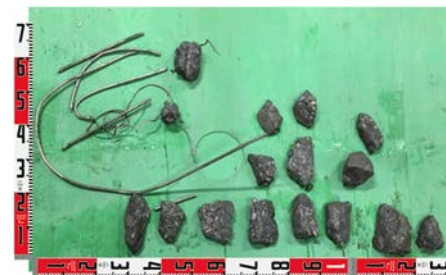
写真-1 不明障害物切削物

上記を受け、圧送ポンプホッパー内の調査を実施した。不明障害物の切削物と考えられる丸鋼(Φ9mm)・コンクリート片を発見(写真-1)したことにより、不明障害物は杭径Φ400～600mm程度のPC杭と想定し、この切削物をSCに取り込んだことが閉塞、回転不能の原因と判断し、以下の対応を行った。図-3にシールド機全体組立図を示す。

掘進を再開するため、SCの閉塞解除、回転を再開できる対策を行った。SCの中の土砂の塑性流動性を良くするために高粘性の可塑状充填材をカッターチャンバー内とSC内へ注入し、スクリーモーターの上限圧を28MPaから35MPaに上げて、正・逆回転を繰り返し徐々に可動域を増やし正常にSCが回転できるようにした。

正常な排土が可能となった後、掘進速度を20mm/min以下(通常時40mm/min)に落とし、カッタートルク等の変動に注視し、新たな不明障害物を切削している状態では無いことを確認しながら掘進を進めた。

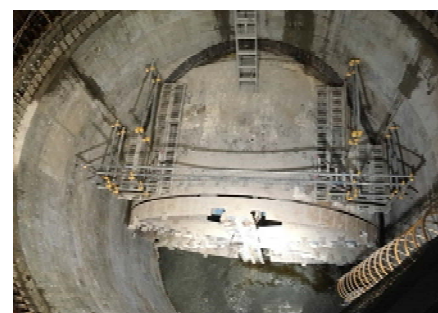
写真-2 シールド到達状況

259リング以降の掘削は、時折SCや圧送ポンプホッパー閉塞が発生したものの、徐々に頻度が減り、264リング(障害物と接触後6リング)で無くなり、到達立坑まで残り約60mを順調に掘削でき2021年10月無事到達した(写真-2)。回収できた不明障害物の切削物数量は、鋼線約70kg・コンクリート片約1.0m³であった。裏込め注入量は、不明障害物の切削物数量も考慮した取り込み土量を基に管理した。不明障害物と遭遇した後の掘削も、適正な泥土圧・排土量・裏込め注入量の管理でシールドを掘進でき、直上地表面の地盤変位は最大-3mm(許容値・±15mm)であった。大幅な工程遅延および追加対策費用を発生することなく工事を完了することができた。
