シールド路線内の支障物探査について

戸田建設(株) 正会員 ○金本 淳史
戸田建設(株) 田中 浩幸

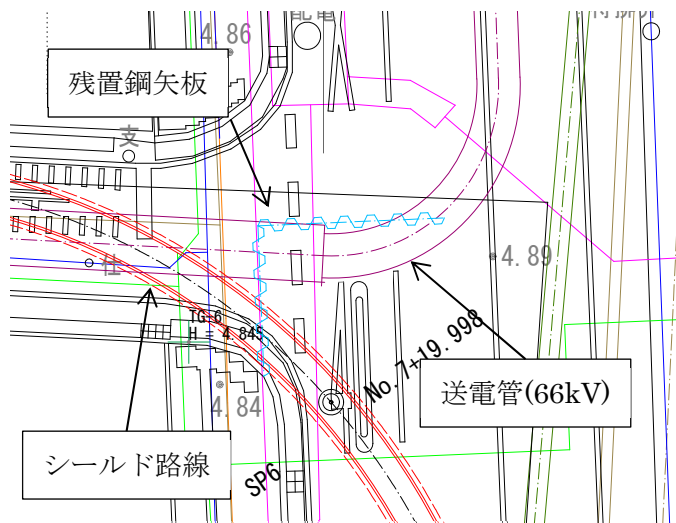
図-1 平面図

既往の資料から、対象となる鋼矢板(図-1)はIV型 L=13.00m で、頭部 2.5m 撤去されたことが確認された。当該箇所は、埋設物が多数存在するため、土留めを用いた試掘が困難であることから、物理探査で 2 孔の調査孔を結ぶ測線上で矢板の有無および位置を捉え、その後、残置範囲を捉える必要があった。

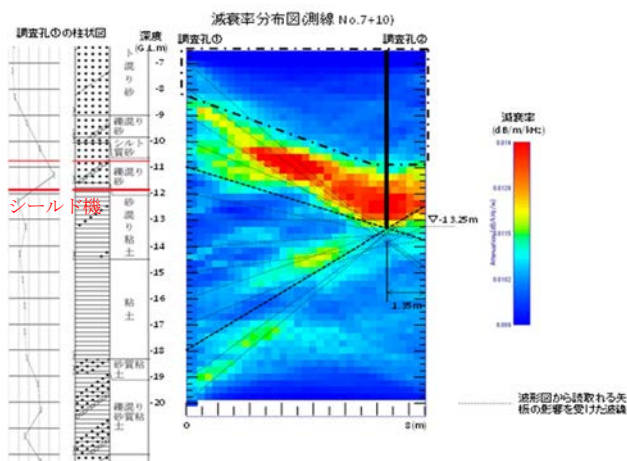
図-4 減衰率分布図

音響トモグラフィにおける減衰率分布図（図-4）については，周囲の減衰率 0.01 dB/m/kHz に比べて，深度（GL-13.25m），調査孔②から離隔距離 1.35m の位置を下端として減衰率が 0.0115dB/m/kHz 以上と大きくなっている部分があり，これが矢板の下端をしめしているものと考えられる．図中には矢板の影響を受けたと考えられる破線を重ねている．これは図-5 に示すように振幅が小さくなった受信深度を示しているが，減衰率から考えられる矢板の下端と一致していることがわかる．一方，図中の一点鎖線で示す範囲は減衰率が大きくない．矢板の影響であればこの部分も減衰率が大きくなるはずであるが，矢板の一部が撤去されたことで音波が矢板の横側を迂回してしまい，減衰率が大きくならなかったものと考えられる．
