東海道線湯河原・熱海間橋りょう翼壁における土石流災害復旧工事について

東日本旅客鉄道株式会社 正会員 ○田中 宏樹
 東日本旅客鉄道株式会社 正会員 林 聖一郎
 東日本旅客鉄道株式会社 盛 大我

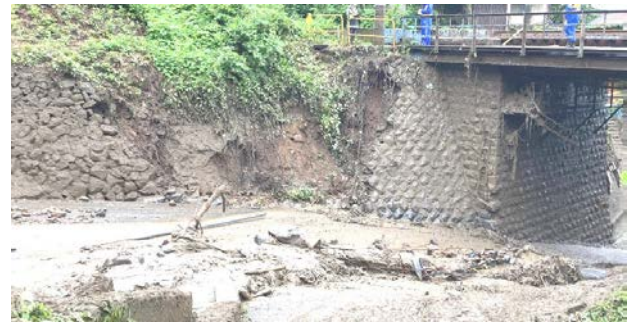
図-2 被災状況

当該の橋りょう翼壁は、行政が指定する土石流危険渓流及び土石流警戒区域周辺の谷地形に位置している。橋りょう桁下は道路と逢初川が並走しており、土石流は逢初川筋に道路部を含めた全幅を流下した。また、橋りょう周辺において緩やかに湾曲した道路線形のため当該の橋りょう翼壁は土石流による攻撃を受けやすい位置にある（**図-1**）。流下してきた土石流は当該の橋りょう翼壁に衝撃し、土留壁全体の約70%が崩壊し流出した（**図-2**）。現地調査の結果、土石流は橋りょう桁下約0.7mにまで迫り、橋台に設置された検査用梯子が捻じ曲がったほか、検査用足場一部の破損が見られたものの、桁本体は健全であった。

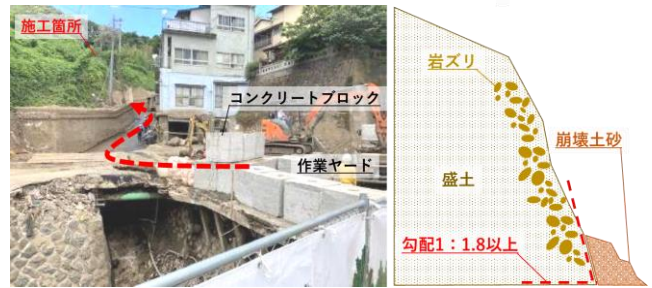
図-4 崩壊断面図

崩壊した橋りょう翼壁背面の盛土材料はトンネルズリと考えられる岩が主体であり、尚且つ安定勾配

がとれないことから恒久対策工法については、土留壁または擁壁での復旧を検討した(図-4)。救助活動等を阻害しないよう、短期間且つ道路支障が最小限となるよう作業範囲を考慮した施工性ならびに経済性を検討条件とした。施工箇所は高さ約 6m の土留壁または擁壁を必要とする。間知石積工の場合、熟練した技術および材料運搬のための足場を要する。コンクリート擁壁工の場合においても型枠工およびコンクリート打設における足場を要し、いずれにしても施工箇所前面の道路側に張り出すこととなる。前述した案を含む6つの工法で比較検討した結果、熟練技術や型枠工を不要とし且つ材料が軽量のため、道路を支障しない簡易な足場で施工可能な埋設型枠工法を採用した(図-5,図-6)。材料のモルタルについては幹線道路脇の作業ヤードに車上プラントを搬入し、施工箇所までの道路脇に設置した配管で圧送することとした。以上により、短期間および最小限の作業範囲での施工を可能とした。この恒久対策を着手から約2箇月の期間にて施工完了とし、これを以て土石流検知装置を撤去した。
