集水樹（雨水施設）の溢水の原因と対策について

戸田建設(株) ○北川 真寿雄
 戸田建設(株)
 戸田建設(株)

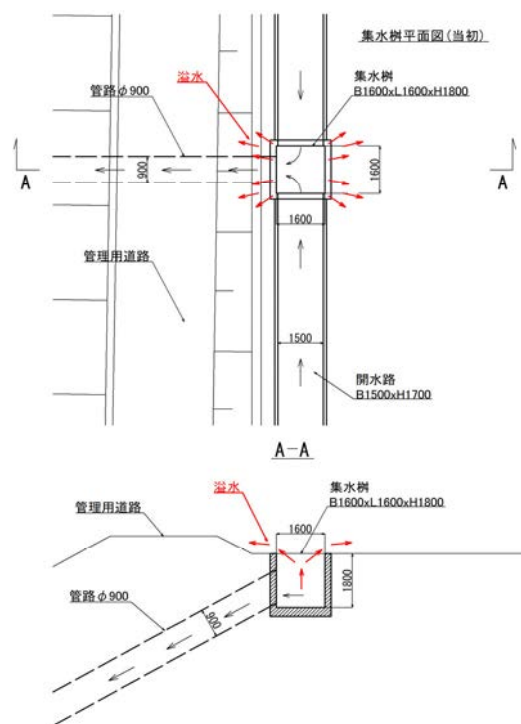
図-1 集水樹概要図

溢水が発生した集水樹について、図-1 に概要を示す。集水樹は B1600×L1600×H1800 の角型で、上流側の雨水施設は B1500×H1700 の開水路であり、下流側はφ900 の管路となっている。集水樹に流入した水は、直角に方向転換しφ900 管路で流出する構造である。雨水計算では、降雨強度を 146.3mm/hr と設定し、上流側の流量 $Q_k = 7.364 \text{ m}^3/\text{s}$ に対し下流側が $Q_r = 9.809 \text{ m}^3/\text{s}$ で余裕率が 1.33 ($=9.809/7.364$) となり、雨水計算上の流量は満足していた。なお、集水樹の大きさは上流側の開水路を考慮して設定されたものである。

ここで、集水樹の上下流側の雨水施設について断面比をみると $2.04 \text{ m}^2 : 0.55 \text{ m}^2 = 1 : 0.27$ (8割水深時の面積比) となっており、下流側が上流側よりも 1/3 以下とかなり小さいことが判る。これは、下流側φ900 管路の雨水勾配が 44.5% と急勾配であり、流速が 15.4m/s (マンニングの式より算出： $V=1/n \times R^{2/3} \times I^{1/2}$, n:粗度係数, R:潤辺, I:勾配) と速くなることから、所定の流量を通水できる断面として設定されたものであった。

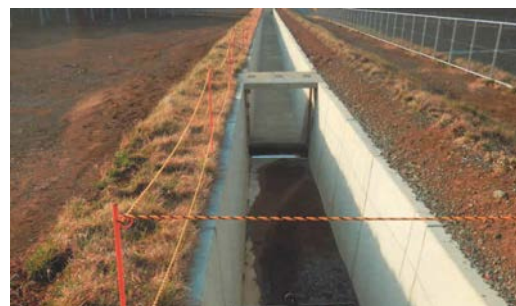
写真-1 集水樹完成写真

降雨量について確認したところ、溢水発生時の降雨量は 62mm/hr (10分当たり最大雨量 14.0mm) であり、設計条件 (146.3mm/hr:10分当たり平均雨量 24.4mm) の半分程度であったことが判明した。つまり、溢水した集水樹については、設計降雨強度の半分程度の排水能力しか有していなかったと推測される。この要因としては、①樹内で流水が直角に方向転換していること及び、2.で記載したとおり、②下流側の排水断面が上流側の 1/3 以下と極端に小さくなっていることの2点が挙げられる。

よって、本集水桝の特異性として上下流の雨水施設の変更ができないことを踏まえた上で、上記2点の要因から溢水の原因としては、集水桝において上流側からの流水の勢いを適切に低減できなかったことが挙げられる。

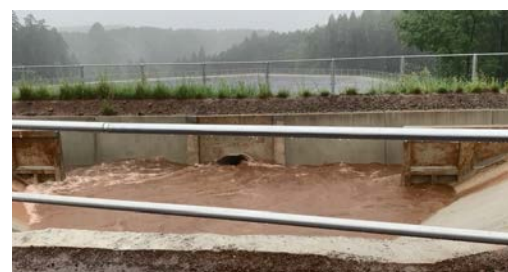
写真-3 豪雨時の排水状況(改善後)

改善策を実施した後の排水状況について現地確認を行った。近々の豪雨時における降雨量は、70.5mm/hrで10分当りの最大雨量が25.5mmと設計条件の平均雨量24.4mm/10minよりも多い雨量であったが、溢水等の問題は発生しなかった(写真-3)。これより、集水桝は保有すべき排水能力を確保していると判断され、抜本的な改善策となったと考える。
