自衛隊施設直下（土被り 15m）の掘削補助工法として超長尺大口径鋼管先受け工法の適用

西松建設株式会社 九州支社 正会員 ○高永 光太郎
 西松建設株式会社 土木設計部 正会員 諏訪 至
 西松建設株式会社 技術研究所 正会員 山下 雅之

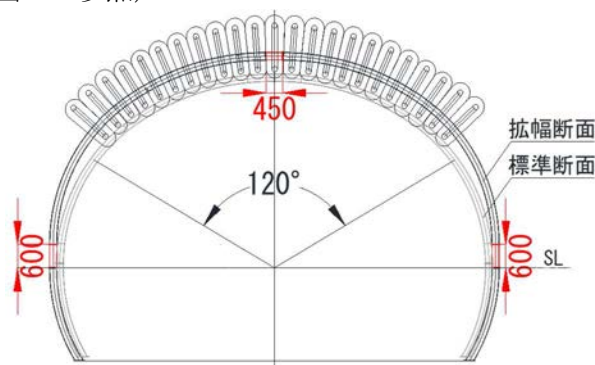
図-6 LL-Fp 実施位置支保工

下り線掘削時の沈下傾向から、トンネル掘削による先行変位が-3D から生じることが判明し、通常の AGF (L=12.5m, φ114.3 mm) では先行変位を抑制できないと判断した。また、地表面からの対策は自衛隊用地の規制、沖縄県の不発弾探査の仕様等により実施することは困難であったため、トンネル坑内から施工が可能で AGF より長尺(L=2倍)で高剛性(EI=2倍)の LL-Fp 工法(L=21.5m, φ139.8 mm)を採用した(図-6)。

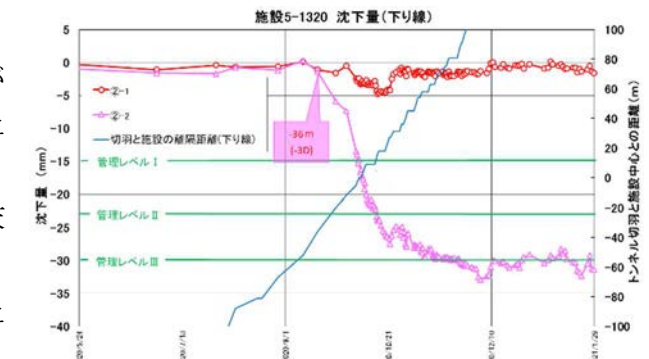
図-4 施設沈下計測 (下り線)

先行してトンネル掘削を開始した下り線は、切羽に亀裂が多く、滲む程度の湧水が継続して確認されたため、坑口から AGF（ $L=12.5\text{m}$, $\phi 114.3\text{mm}$ ）と長尺鏡ボルトの施工を行いながら掘削していた。しかし、切羽と最初の施設（土被り 13.0m）の離隔が -36m （ $-3D$ ）に達すると

トンネル掘削による先行変位により施設に沈下が生じた。切羽が施設直下到達時の沈下量は約 18 mm であり、切羽が 2D 通過した後、約 30 mm まで沈下し収束傾向が確認された (図-4 参照)。

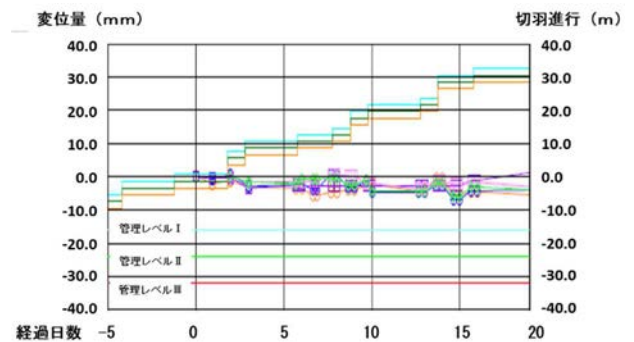
図-5 坑内 A 計測結果 (下り線)

施設測点に最も近い坑内 A 計測結果を図-5に示す。天端-7.3 mm、脚部-7.4 mmと第一管理基準内に収まっており、トンネル掘削による先行変位により地表面沈下が生じたと考えられる。そのため、後進掘削する上り線に対して先行変位と沈下抑制対策が必要となった。

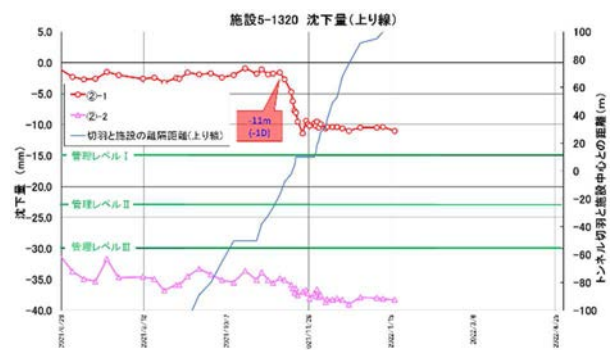
図-8 対策後の沈下計測 (上り線)

下り線同様、上り線も亀裂質地山であったため、坑口から AGF と長尺鏡ボルトを施工し、施設直下に LL-Fp を施工した。上り線掘削時の施設計測結果を図-8に示す。施設(土被り-15.3m)の沈下は-1D から生じ始めたが、先行変位は少なく、変位切羽通過後 1 D, 沈下量 11 mm で収束傾向となったことを確認した。
