付加体が分布する地山でのトンネル施工

滋賀県湖東土木事務所道路計画課 監督員 濱田 大輔

原松原線補助都市計画街路工事（仮称：原松原トンネル）は、彦根中心部から約1.5km東に位置し、国道306号の慢性的な渋滞の解消を目的とした、原松原線都市計画街路事業におけるトンネル工事である。

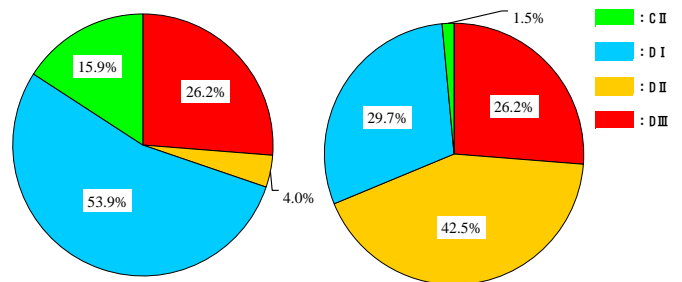
図-2 設計（左）と実績（右）の支保パターン

実際の掘削におけるトンネル切羽は終点側坑口から頁岩主体の珪質岩を含んだ混在岩が出現し、粘性土や白色脈（石英や炭酸カルシウム）が介在する不連続な地山であった。また掘削に伴う応力解放による亀裂開口により地山が脆弱化し、天端の抜け落ち、鏡面の押し出し等が随所で発生するとともに、内空変位と沈下が増大したため、補助工法の追加とDIIパターンへ変更が必要となった。（図-2）

支保パターンとの設計と施工の実績について、図-2に示すように当初想定していたものより1~2ランク重い支保に変更になっているのがわかる。硬質部と軟質部が互層構造を成し地質が複雑に入り乱れていたことや、掘削に伴う応力解放により生じるゆるみの程度を設計段階で推定することは困難であり、施工との差異が大きくなったと考えられる。

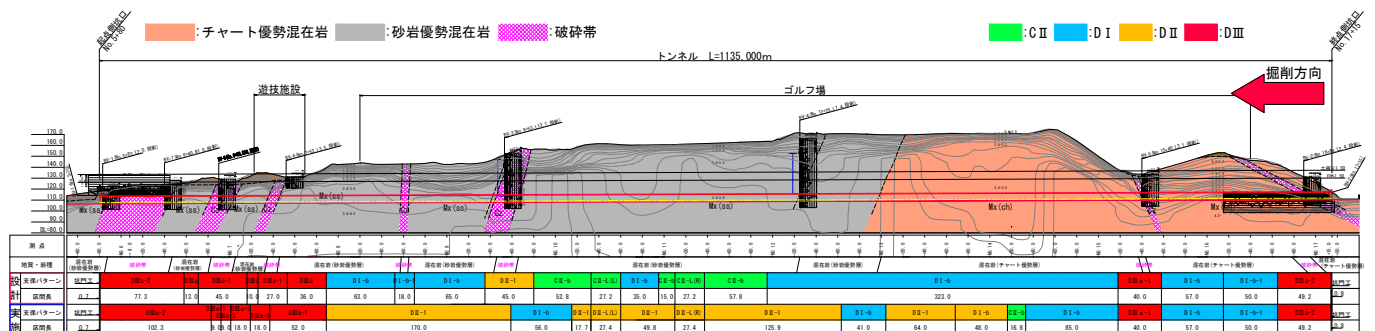
図-1 トンネル地質縦断面図および支保パターンの設計と施工比較図

当該地区は、佐和山から連なる丘陵地が人工改変により平坦化され、起点側ではトンネル上部に「アウトドアレジャー施設」、終点側にかけては「ゴルフ場」となっている。本トンネルの地質は、中生代三畳紀～ジュラ紀に形成された丹波帯（美濃帯）であり主に砂岩、泥岩、砂泥互層から構成され、稀に緑色岩や石灰岩の小ブロックが分布する。トンネル区間の内、起点側坑口～No.13間には砂岩優勢混在岩、No.13～終点側坑口にはチャート優勢混在岩が分布する。（図-1）

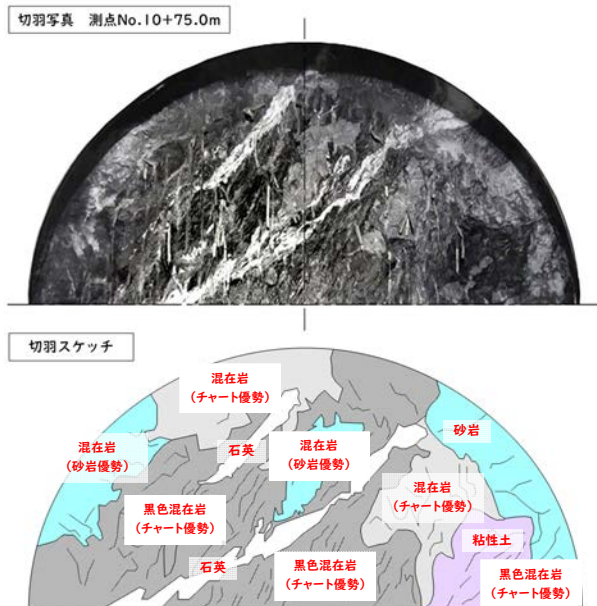
図-3 切羽写真およびスケッチ

当現場の地山は切羽状況の変化が激しく、単一の切羽においても地質が入り乱れていた。(図-3)

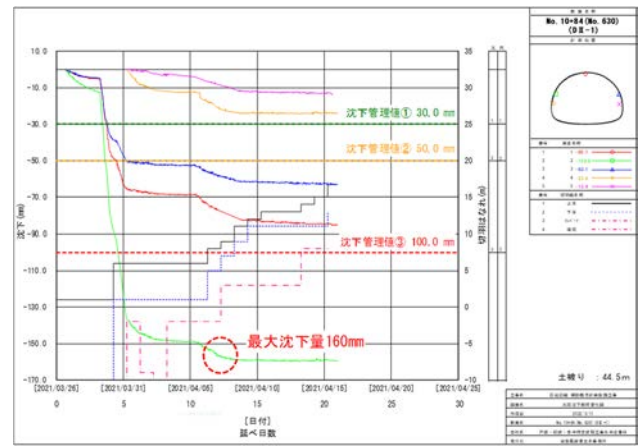
図-4 天端沈下経時変位図

特に粘性土が亀裂に介在している切羽が多く、上半半の脚部に粘性土が存在していた時は脚部沈下が卓越し(図-4)、追従するように内空変位が増加した。ここでは変位量増加時の対策工について述べる。
