名栗断層における山岳トンネルの施工報告

一 梅ヶ谷トンネル（仮称）整備工事（西-梅ヶ谷の2）① 一

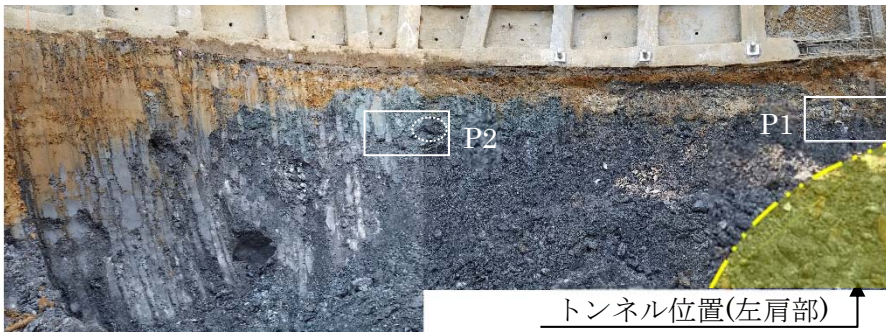
写真-1 坑口部切土法面状況 (切羽上部)

坑口付けの切土のり面掘削時の地質観察では、全体的に黒色泥岩が分布して砂岩や緑色岩の岩塊が点在している地質状況が確認された。特に、泥岩部は破碎の影響を受けて鏡肌が卓越し、粘土化した部分も多くみられた（写真-1～3）。これらは断層に伴う破碎帯中の地質構造であると考えられ、地山の脆弱化が懸念された。

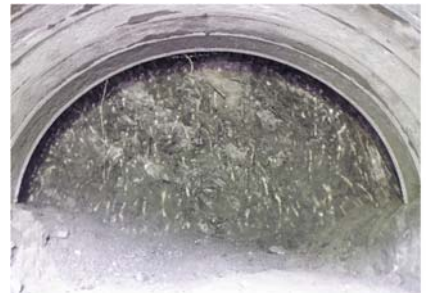
写真-4 切羽写真 (No.70 付近)

トンネル坑口部 DIII 区間の掘削においても、坑口部と同様に、切羽全面に鏡肌の卓越や粘土化した黒色泥岩が分布し、大部分が破碎の影響を受け脆弱化していた（写真-4）。なお、大規模断層である名栗断層の特徴の一つとされている蛇紋岩の岩塊も確認されている。さらに、湧水は 10L/min 程度であり問題はなかったが、地表面沈下は終点側で最大 60mm を観測するなど、切羽の自立性が悪く、地山に緩みが生じている状態となっていた。

切羽における崩落や崩壊の対策工として、長尺鋼管先受け工 (AGF : L=12.64m, ϕ 114.3, N=23 本, シリカレジン注入量 168kg/本) と長尺鏡補強工 (長尺鏡ボルト : L=13.50m, ϕ 76.3, N=15 本, モルタル注入量 125kg/本) をそれぞれ 3 シフトずつ実施した。

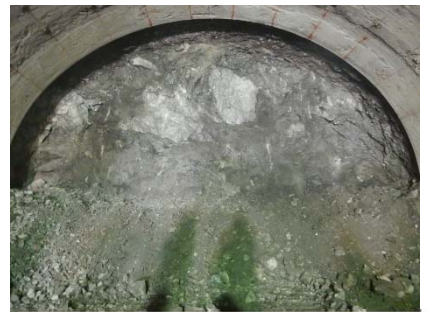
写真-5 切羽写真 (No.52 付近)

F2 断層の想定位置付近の切羽では、比較的固結度の高い泥岩と淡緑色・赤褐色を呈する緑色岩の岩塊がみられた (写真-5)。また、細かな亀裂に粘土は挟在するものの、掘削時に剥落等は発生しなかった。

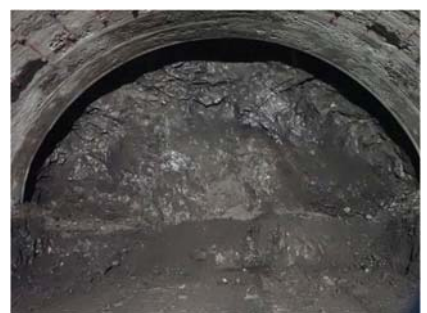
写真-6 切羽写真 (No.35 付近)

切羽全面に、細かく破碎され鏡肌が卓越した黒色泥岩が分布し (写真-6)、鏡吹付コンクリートだけでは切羽が自立せず、割れ目に沿って崩落した。その後、湧水は 10L/min 程度であり問題はなかったが、風化や亀裂が発達した脆弱部が 20m 程度続き、天端や鏡からの剥落も多くみられた。

天端および鏡の崩落対策として注入式フォアポーリング (FP:L=3m, ϕ 27.2, N=25.5 本, シリカレジン 30kg/本) 7 シフトと注入式鏡ボルト (鏡ボルト : L=3m, ϕ 25.0, N=13 本, シリカレジン 30kg/本) 15 シフトを実施した。

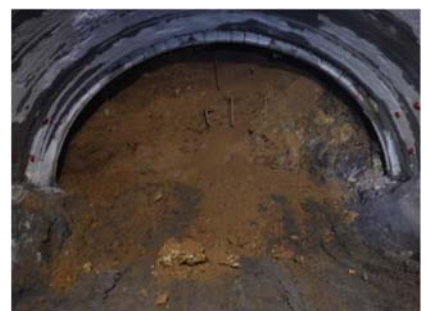
写真-7 切羽写真 (No.4 付近)

DIII 区間の切羽では黒色泥岩が風化し、褐色を呈するようになった。残り 20m 地点では、切羽全面に褐色粘土が分布した (写真-7)。地表面沈下は最大 90mm となった。

終点側坑口部と同様に、対策工として長尺鋼管先受け工と長尺鏡補強工を 2 シフトずつ実施した。さらに、地山沈下対策として注入式フォアポーリング 7 シフトとウイングリブ付き鋼製支保工を施工した。
