洗掘により被災した鉄道橋りょうの早期運転再開に向けた取り組み

JR 九州 正会員 ○井上 太郎
JR 九州 正会員 池島 傑

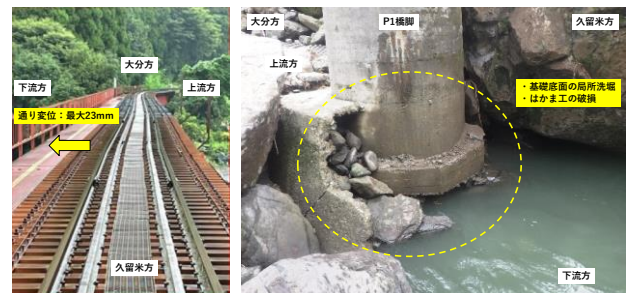
図1 被災状況

被災箇所付近では、2021年8月8日から8月19日にかけての時季外れの連続的かつ局所的な豪雨(天ヶ瀬駅雨量計:最大時雨量55mm,連続雨量592mm)により玖珠川が出水し、第十玖珠川橋りょう P1 橋脚上の軌道面が下流方へ100mm程度変位した(10m弦における軌道の通り変位は21mm)(図1(左))。河川水位低下後に実施した詳細調査の結果、軌道面の変位の原因は、出水により橋脚基礎に洗掘が生じ支持力が低下して発生した橋脚傾斜が主因であると推察される(図1(右))。また、橋脚く体には上流方の自然護岸が崩壊し流下したと思われる巨石

(5.3×11.0×6.6m)が衝突しており、この巨石の衝突も橋脚傾斜を助長させたものと考えられる。さらに、被災後に実施した衝撃振動試験から得られる被災橋脚の固有振動数は、円形橋脚の標準値算定式¹⁾により算出した固有振動数よりも小さく、基礎の安定性は被災前と比較して相対的に低下していた。

(左) 軌道変位 (右) 洗掘状況

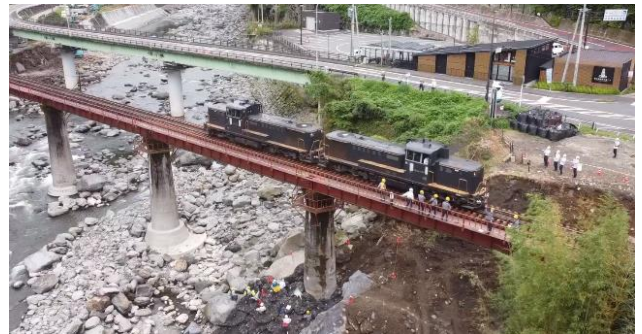
写真1 載荷試験状況

載荷は車両を最徐行で橋りょうに進入させ、被災橋脚上で停止（以下、静的載荷）させた（写真1）。静的載荷後は運転再開後の徐行速度まで段階的に速度を向上し橋りょう上を複数回往復することで繰り返し載荷した。これは速度向上時の支持性能確認に加えて地盤の緩み分の沈下促進を図ることも目的としている。

載荷試験では、ワイヤー式変位計等により橋脚く体の沈下量と傾斜角を測定した。載荷試験の結果、沈下量・傾斜角ともに最大値・残留値は基礎の限界値よりも十分に小さく（表2）、また載荷試験毎の累積性や非線形性は確認されなかった。以上より、橋脚は徐行での列車運転再開に必要な支持性能を確保していると判断した。
