亜熱帯島嶼環境下における鋼管柱腐食劣化診断のための非破壊調査技術の活用について

大日本コンサルタント株式会社

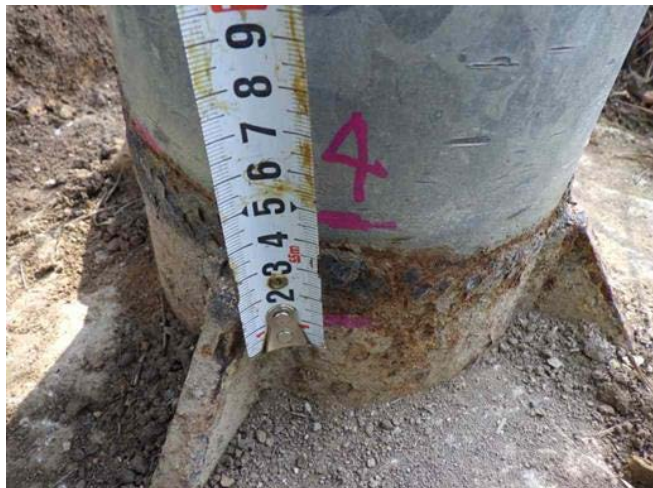
写真-1 No. 5の減肉箇所

各非破壊検査技術の調査結果と掘削調査結果の比較を表-1に示す。「No.1」は両技術で「健全」の結果が得られたため掘削調査は省略した。掘削調査の残存板厚計測では、「No.5」で最大1.5mmの減肉が生じていた（写真-1）が、それ以外は「健全」であった。
