## 非破壊検査技術による道路照明柱・標識柱の路面境界部腐食診断について (スクリーニング方法の提案と有効性の確認)

株式会社アミック フェロー会員 ○松浦 康博  
株式会社アミック 陰山 公明 大西琢也  
東京理学検査株式会社 正会員 長嶋 功一  
横須賀市土木部道路補修課 森 大樹 石川健太郎

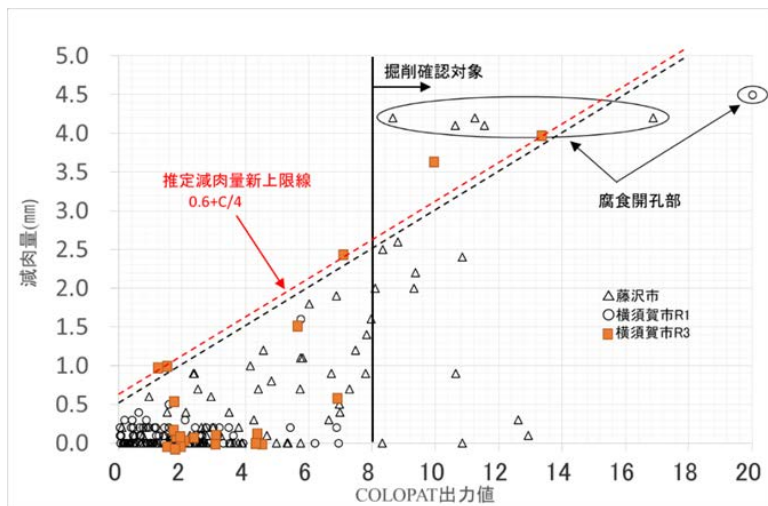
図-1 COLOPAT 出力値と減肉量との関係

(1) 腐食板厚の推定: 文献<sup>3)</sup>では、これまでの横須賀市の令和元年度及び藤沢市の平成28年度から30年度の調査結果から COLOPAT 出力値の絶対値と減肉量との関係を求めた。今回、令和3年度の横須賀市の調査結果が求めたので、この結果(■)を含めて図-1にプロットした。今回測定の一部が文献<sup>3)</sup>の上限式を僅か上回ったため、

COLOPAT 出力値の絶対値 (CO) と減肉推定値 ( $\Delta t$ :mm) の関係式を (式1) に修正した。

$$\Delta t = 0.6 + CO/4 \quad (\text{式1})$$

(2) 腐食診断方法の提案：腐食診断方法の手順は図-2の通りであり、この手法により掘削確認を行うかどうかの判断を行う。なお、図-1において COLOPAT 出力値が8を超える箇所については腐食開孔が見られたため、この範囲は掘削確認を行うこととする。

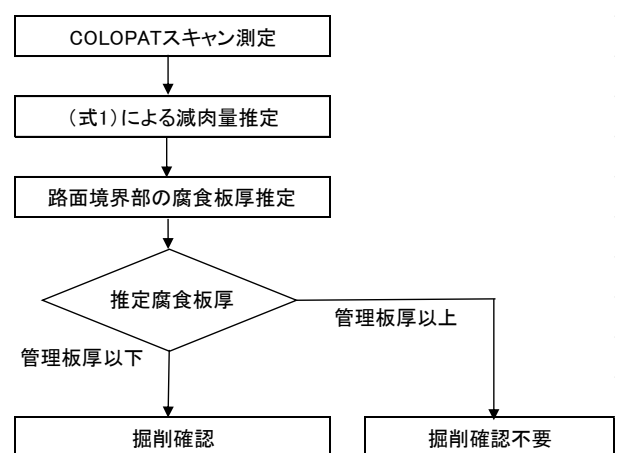
図-2 COLOPAT スキャン法によるスクリーニング手順

図-2の手順に従い横須賀市の24基の照明柱についてスクリーニングを行った結果を表-2に示すが、提案手法による掘削判断が正当に行われていることが分かる。なお、測定板厚が管理板厚より若干厚い場合(照明灯番号2, 18)も掘削実施と安全側の判断がなされている。スクリーニングで重要なことは、確認掘削を実施すべき箇所を漏れなく選出することであり、必要箇所を漏らすより管理板厚に近い箇所を拾い上げる安全側の選別となる方が望ましい。その意味では、COLOPAT スキャン法はそれを満足する手法であると言える。

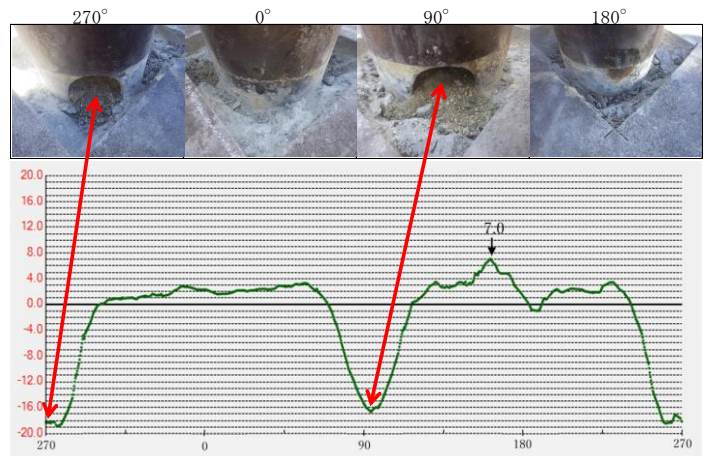
図-3 COLOPAT スキャン法による測定結果

図-3は、地表面直下に配線用孔が開いていた照明柱の COLOPAT スキャンによる測定波形であるが、配線用孔の形状が忠実に表れている。
