赤外線サーモグラフィ法を用いた鋼橋コンクリート床版の劣化傾向分析

西日本高速道路エンジニアリング四国(株) 正会員 ○高畑東志明, 川西弘一, 林詳悟

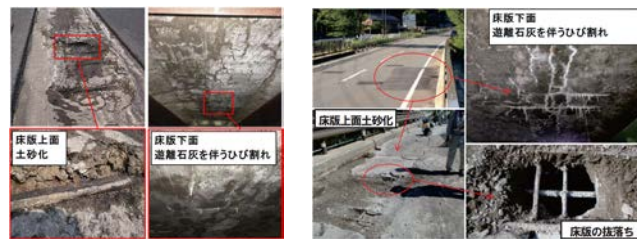
写真-1 床版の劣化

四国の高速道路橋は供用 37 年を迎え、老朽化に伴う劣化事象が顕在化し始めている。コンクリート床版上面の土砂化は、凍結防止剤などの浸透により発生した床版上縁鉄筋の腐食によりはく離が生じ、交通荷重により粉砕され、最終的に写真-1 に示すような、床版下面の劣化¹⁾に進展するため、早期発見による速やかな対策が重要となっている。以上の背景から、筆者らは赤外線サーモグラフィ法（以下、赤外線調査）による床版上面の調査手法を確立した²⁾³⁾。本検討では、四国の高速道路の鋼橋コンクリート床版を対象として、赤外線調査による床版上面の損傷状況と、点検記録による床版下面の損傷状況を調査し、劣化の一因とされる気象環境¹⁾を踏まえた床版の劣化傾向分析により、劣化進行の指標としての赤外線調査の有効性を立証するものである。

a) 四国の損傷事例 b) 四国外の損傷事例¹⁾

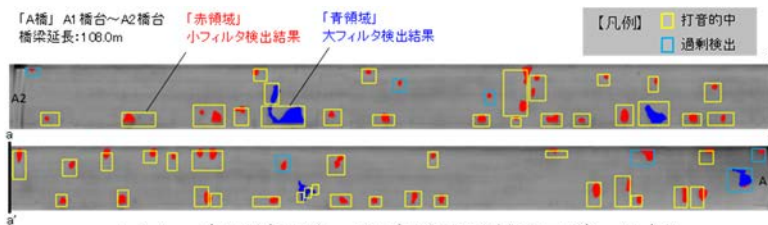
図-1 赤外線調査 温度差領域検出画像 (A橋)

延長 108.0m の鋼橋 A 橋の赤外線調査事例を図-1、表-1 に示す。A 橋は 2020 年 10 月に赤外線調査を実施後、舗装改良と床版補修が実施された際に検出結果を照合した橋梁である。

赤外線調査では、土砂化を含めた床版上面の損傷を 88% の精度で検出しており、舗装切削無しで床版上面の損傷状況を把握できる。

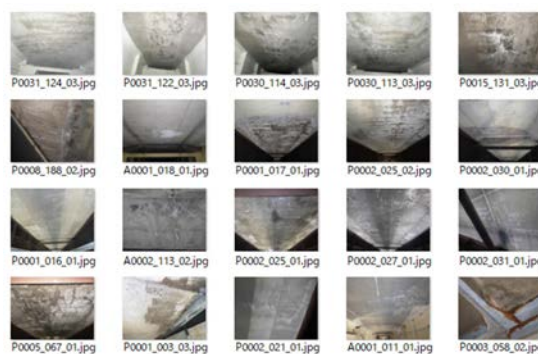
図-2 AI抽出床版下面損傷画像(代表例)

は HALCON ver18.0 を使用し、102 枚の損傷画像を学習した。このモデルにより約 15 万枚の点検写真を自動判別して類似画像を抽出し (図-2)、該当する損傷の延長当たり面積を橋梁径間ごとに算出して、床版下面の損傷発生状況の指標とした。

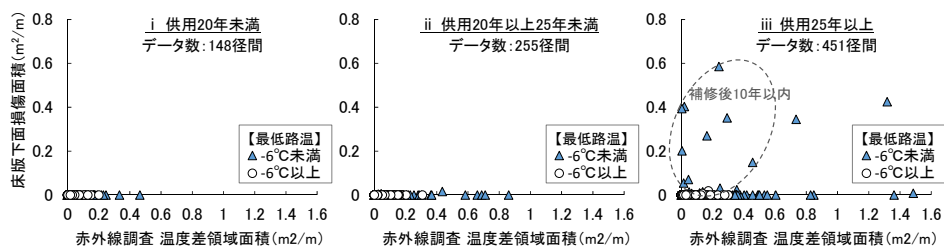
図-3 赤外線調査温度差領域面積と床版下面損傷面積

赤外線調査で検出した温度差領域面積と床版下面の損傷面積を径間ごとに整理した結果を図-3に示す。経年とともに、温度差領域面積は増加傾向であり、床版上面の劣化が進行している。一方、床版下面損傷は供用25年以上になると顕在化する。これは経年により床版上面の土砂化が床版下面の損傷を誘発したものと考察する。なお、床版下面の損傷面積が大きいにも関わらず温度差領域面積が小さい径間(図-3の点線囲み)については10年以内に床版上面のみ補修を行っていた。このように、温度差領域面積は、床版上面の損傷状況を示しており、経年劣化により床版下面の損傷に進展する傾向がみられることから、床版上面の健全性や、床版下面の損傷発生の先行指標となりうる。また、図-3の最低路面温度に着目すると、-6°C未満では床版の損傷が進展しやすい傾向が見られた。温度差領域面積と過去10年間の最低路面温度の関係を示す図-4では、-6°Cを境に温度差領域面積が大きくなっており、低温環境下では床版の劣化が促進されることが示唆された。
