補修後 20 年を経過する RC 鉄道橋の変状原因の推定

西日本旅客鉄道株式会社 正会員○村石 修平 正会員 河井 勇樹

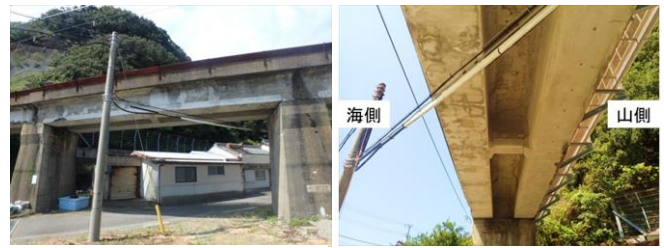
図 1 海側からの橋桁全景

図 1 に対象となる桁を示す。直近の補修では 2002 年に全ての縦梁を断面修復工法で補修し、再変状した山側の縦梁を 2009 年に断面修復工法で補修している。2009 年以降は海側の縦梁で再変状が多く確認されている。図 2 に示す海側縦梁下面では乾燥収縮と思われるひび割れが顕在化し、ひび割れより水染みが確認された。山側縦梁下面ではひび割れは確認できるが進行性は確認されていない。また張出部に水切りがないため、上部から水が供給される状態にある。図 3 に示すように海側縦梁側面の母材部ではかぶり不足による剥落が生じている。剥落部のかぶりは 17mm、その他の部分でも 20mm～30mm 程度であり、施工時にかぶりを確保できていなかったと言える。また母材部全体の約 3 割に豆板が確認でき、密なコンクリートではなく内部に同様の空隙が発生している可能性がある。図 4 に示すように補修部でも剥落が見られ、内部の材料が表れている部分の約 3 割程度に空隙が存在することが確認された。剥落部の鉄筋腐食度は IIb 程度であり、腐食が進行している。山側縦梁側面でも母材部に豆板が見られるものの、全体の 1 割に満たない程度であり、海側の縦梁よりは変状として表れていないことが分かる。海側の縦梁は再変状が生じているものの縦梁下面からののはつり調査では、鉄筋腐食度は I～IIa 程度であることを確認している。さらにたわみ調査を実施し、桁の安全性に問題がないことも確認している。

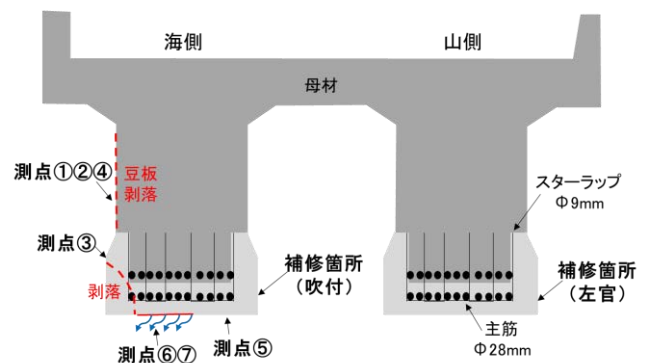
図 5 桁の断面図

図 5 に桁の断面を示す。直近の補修履歴は前述の通りであるが、変状が顕在化している海側の縦梁には吹付工法により主筋 1 段目の鉄筋背面まで補修を実施している。2002 年の補修時は当社の「コンクリート構造物補修の手引き」が制定されて間もない時期であり、また吹付工法は当該箇所付近では施工実績がほとんどなかった。施工事例が少ない工法かつ主筋の配置間隔が密であることから、吹付材料が鉄筋背面まで充填されなかったことにより、補修部分に空隙が発生したと考えられる。山側の縦梁は 2009 年に左官工法により補修を実施しているが、5 層に分けて左官仕上げを実施しているため、海側の縦梁のような空隙は存在しないと考えられる。

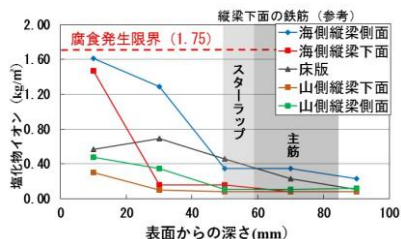
図6 塩化物イオンの分布

図6に塩化物イオンの分布を示す。海側縦梁下面は、表面から20mm程度まで塩化物イオン量が高い傾向が見られたものの以降は低い値となった。一方で海側縦梁側面は表面から40mm程度まで塩化物イオン量が高い傾向が見られた。これは縦梁側面の豆板や剥落部より塩化物イオンが浸透したためと推定される。なお、鋼材腐食の照査³⁾を実施すると、全ての箇所において鋼材腐食発生限界以下であった。したがって、塩化物イオンによる鋼材腐食は発生していないと考えられる。

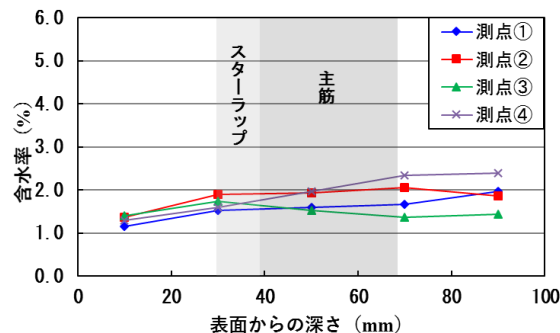
図7 海側縦梁側面の含水率分布

図5に測点番号、図7に海側縦梁側面、図8に海側縦梁下面の含水率測定結果を示す。海側縦梁側面については表面より深くなる程含水率が増加傾向にある。ただし1%程度の変化で推移しており、水は浸透しているが滞留は発生していない。海側縦梁下面の測点⑤では海側縦梁側面と同様の傾向を示したが、測点⑥、⑦は主筋近傍で5.5%以上の含水率が確認された。表面は乾燥した気象条件が作用したと考えられるが、深部では気象条件の影響を受けずに空隙に浸透、滞留している水が観測されたと考えられる。主筋近傍で高い値を示していることから、今後腐食が進行する状態にあると考えられる。図9に示すように含水率が高く観測された測点⑥、⑦はひび割れ、水染みが確認できる箇所であり、測点⑤は変状が見られない箇所である。よって水の浸透経路は図10のように表わすことができると考えられる。山側縦梁下面の含水率は2%程度の
