## 鋼鉄道トラス橋ローラー沓の温度変化時の挙動評価

西日本旅客鉄道株式会社 正会員 ○上山 裕太 正会員 河村 清春  
正会員 新井 瞬

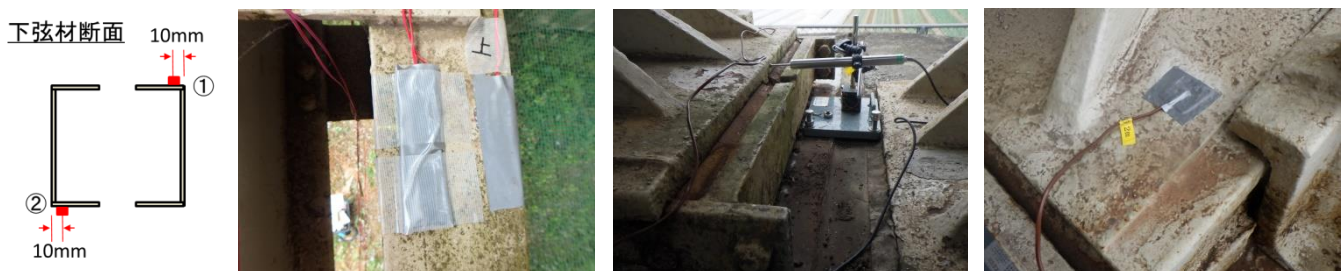
図-1 ひずみゲージ貼付位置、下弦材橋軸方向ひずみ、ローラー沓水平変位、ローラー沓温度の測定状況

測定対象としては、ローラー沓に腐食や塵埃の堆積が生じている複線下路ワーレントラスの可動支承を選定した。測定は支承の挙動性状を把握する上で必要と考えられる項目として、図-1 に示すローラー沓の水平変位量、ローラー沓の温度、可動端側の端部下弦材の

格間中央の橋軸方向ひずみ，温度補償用のダミー鋼材のひずみの測定，ならびに，ローラーの回転状況の目視確認を行った。

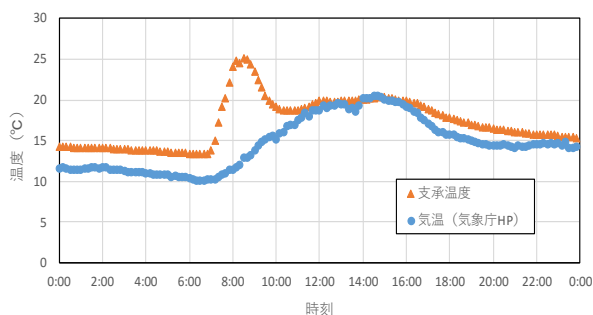
図-2 ローラー沓の温度の経時変化

図-2 にローラー沓の温度と気温の経時変化を示す。なお，気温については気象庁の気象データを使用した。この日の部材の最高温度は 25.2°C，最低温度が 13.4°C で温度変化量は 11.8°C であった。6時から8時の時間帯で温度が急激に上昇しているのは，直射日光により温度測定箇所温度が上昇したためだと考えられる。図-3 にローラー沓の水平変位の経時変化を示す。正の変位が下弦材が伸びる方向，負の変位が下弦材が縮む方向を表している。ローラー沓の温度と変位の経時変化を比較すると，温度上昇時には下弦材が伸びる方向に，温度低下時には下弦材が縮む方向に変位が生じていることがわかる。また，温度変化に伴う橋りょうの伸縮量の理論値 $\Delta L_T$ は式(1)で示される。

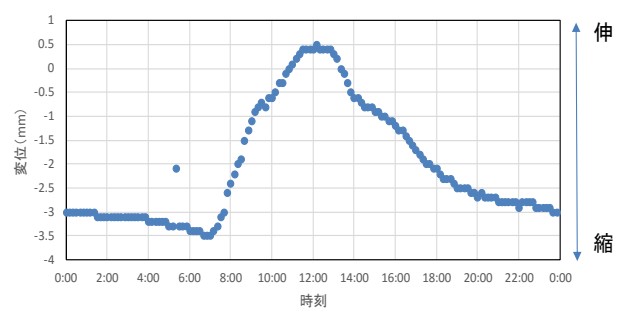
図-3 ローラー沓の水平変位の経時変化

$\beta$ ：線膨張係数， $L$ ：部材長(=支間長)， $\Delta T$ ：温度変化量  
したがってこの日の温度変化量は 11.8°C なので，下弦材の伸縮量の理論値 $\Delta L_T$ は 4.2mm である。図-3 より，この日の沓の変位量は 4.0mm であり，理論値と概ね同等の変位量が生じていることから温度変化に伴う桁の伸縮に可動端の変位が追従できていると考えられる。

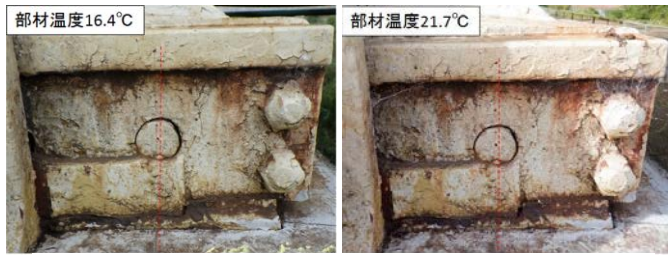
図-4 ローラーの回転状況

図-4 にローラーの回転状況を示す。可動端の下沓・サイドカバー・ローラー・ベースプレートに一直線にマーキングを行い，温度変化時のマーキングのずれ量でローラーの回転状況について確認を行ったが，部材温度 21.7°C と 16.4°C の時点で比較してもマーキングのずれは見られず，ローラーが回転していないことが確認できた。したがって下沓はローラーの上を滑って変位していると考えられる。

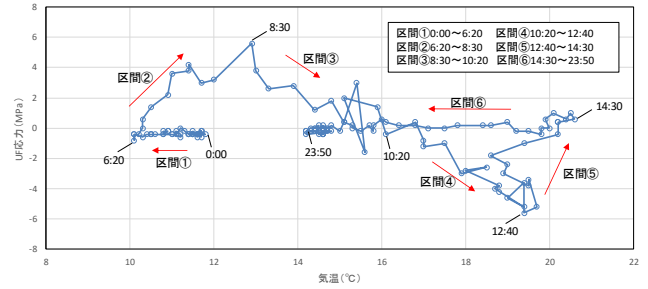
図-5 上フランジ橋軸方向応力と気温の関係

図-5，図-6 に下弦材の上・下フランジの応力と気温の関係を示す。なお，本計測では応力が 0 となる時点が不明なため，既往研究<sup>3)</sup>を参考に，計測値の中央値を 0MPa と仮定して発生応力を整理することとした。区間③④では気温上昇時に支承の可動不良により部材伸び

が拘束されることで圧縮応力が蓄積されていることが確認できる。区間⑤については気温が一旦下降したことで区間④とは異なる挙動になったと考えられる。一方で区間②では，想定と異なり温度上昇時において引張応力が増加しているが，これは橋りょうに強い直射日光が当たったことで，養生テープで被覆して設置したダミープレートと下弦材の温度差が大きくなり，ダミープレートによる温度補償が機能しなかったことが要因と思われる。区間①⑥で応力変化が小さい理由については不明であるが，この日の気温下降時には下沓がローラー上をスムーズに滑っていたことが示唆される結果である。いずれにしても，発生応力は最大でも ±6MPa 程度であり，下弦材に生じる応力は小さいことが確認できた。
