## 補強箇所に亀裂が生じた鋼鉄道橋の健全度の検討

東日本旅客鉄道株式会社 正会員 川寄 淳

東日本旅客鉄道株式会社 ○前田 恭佑

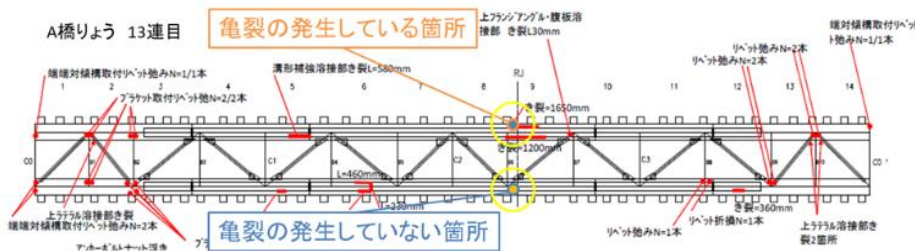
図-3 応力測定箇所

全 19 連のうち、最も多く溝形補強工の溶接部に亀裂が発生している 13 連目で、圧縮応力が最も大きく発生する支間中央に近い亀裂発生箇所にて測定を行った。なお、比較の為、亀裂の発生していない片側のフランジの同様の位置で測定を行った（図-3）。ひずみゲージは、溶接部近傍の溝形補強工と、上フランジに橋軸方向の圧縮応力を測定するように貼付けた（図-4）。

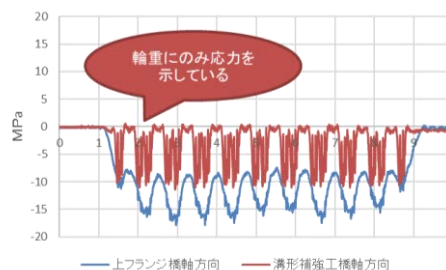
図-5 亀裂の発生している箇所

亀裂の発生している箇所では溝形補強工が輪重にのみ応力を示しており、桁に加わる荷重に対して、抵抗していなかった（図-5）。一方で、亀裂の発生していない箇所では、溝形補強工

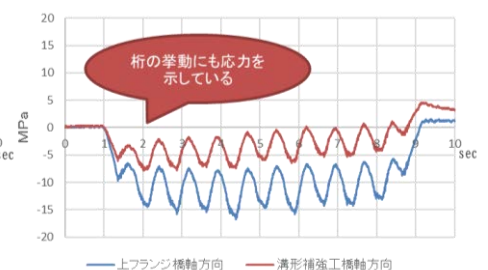
図-6 亀裂の発生していない箇所

が桁の挙動にも応力を示していた（図-6）。ただし、溝形補強工は上フランジの上側に設けられているため、適

切に機能をしていれば、溝形補強工は上フランジと比べて圧縮応力が大きくみられるはずである。今回の測定で、亀裂の発生していない箇所でも溝形補強工が上フランジよりも応力が小さいのは、同じ溝形補強工の他の箇所では亀裂が発生しており、溝形補強工と桁とが完全に一体となっていないと考えられる。
